韋帕颱風

苗栗縣—三義鄉鯉魚潭村

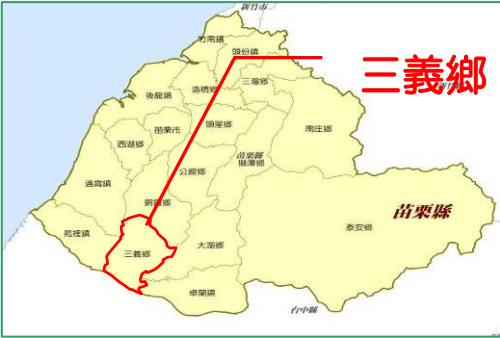
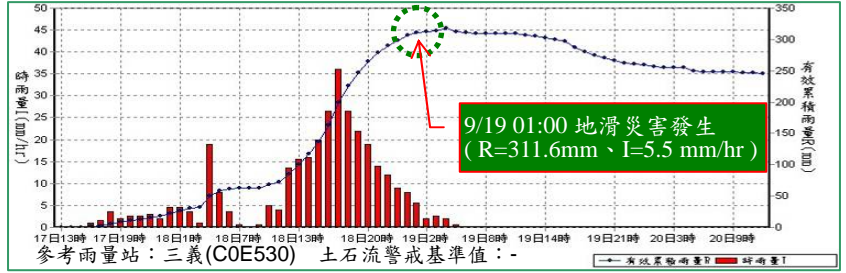
- ❖ 災區位置：林務局第4林班地
- ❖ 災害發生時間：9月19日01時
- ❖ 災害類型：地滑災害
- ❖ 有效累積雨量：311.6mm

- ❖ 災損描述與統計：
 - ✓ 第4林班地發生地層滑動，大量崩塌土石堵塞，造成洪水溢堤漫淹至左岸旁之農田與民宅。
 - ✓ 道路毀損：180m
 - ✓ 農田流失：0.42公頃
