聖帕颱風

南投縣一中寮鄉龍岩村

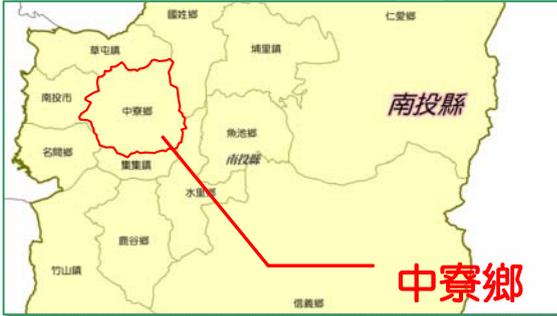
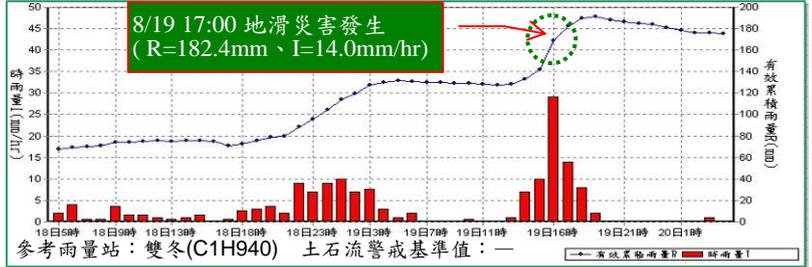
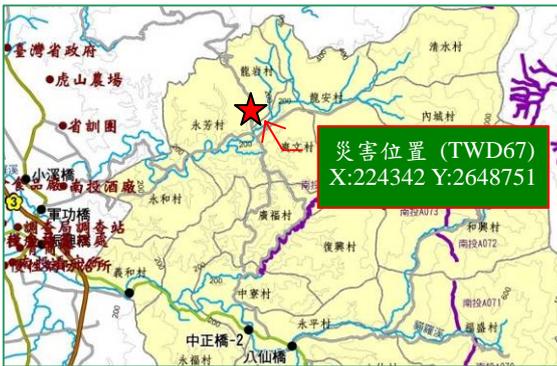
- ❖ 災區位置：中寮鄉龍岩村 (小溪旁產業道路)
- ❖ 災害發生時間：8月19日17時
- ❖ 災害類型：地滑災害
- ❖ 有效累積雨量：182.4mm

- ❖ 災損描述與統計：
 - ✓ 產業道路道路毀損約 60 公尺。
 - ✓ 果園損失面積約 0.4 公頃。
 - ✓ 擋土牆毀損約 60 公尺。
 - ✓ 砌石護岸毀損約 60 公尺。
