97年其他

南投縣—國姓鄉大旗村

97年其他-南投國姓-001

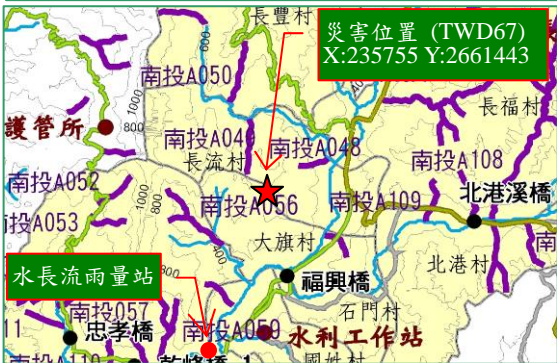
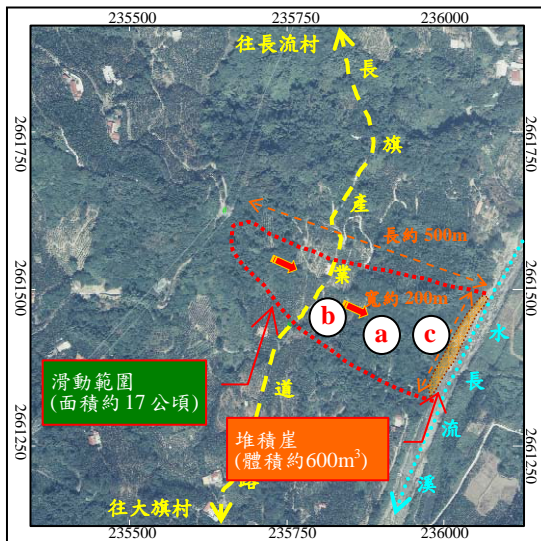
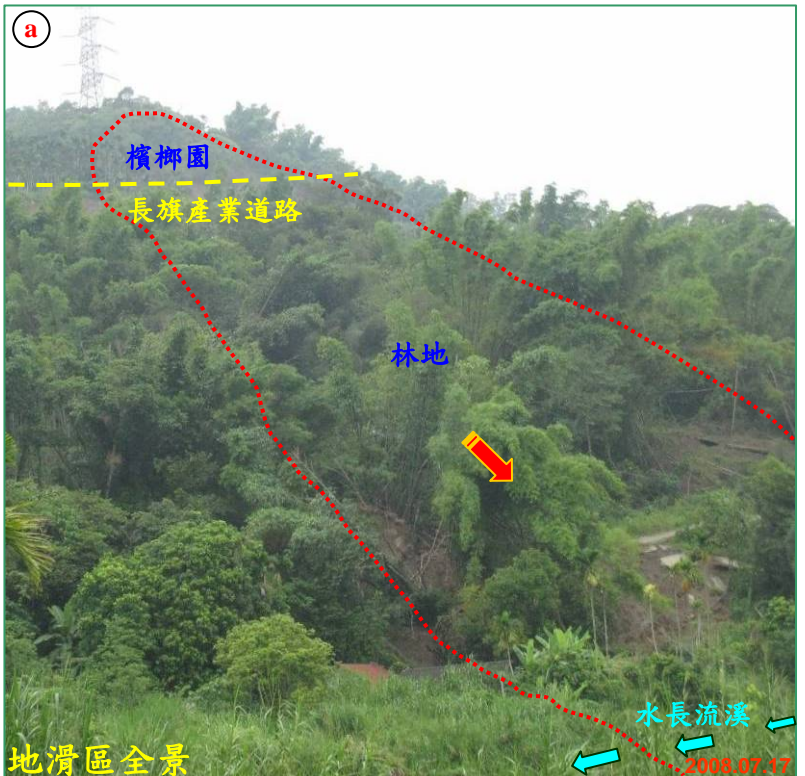
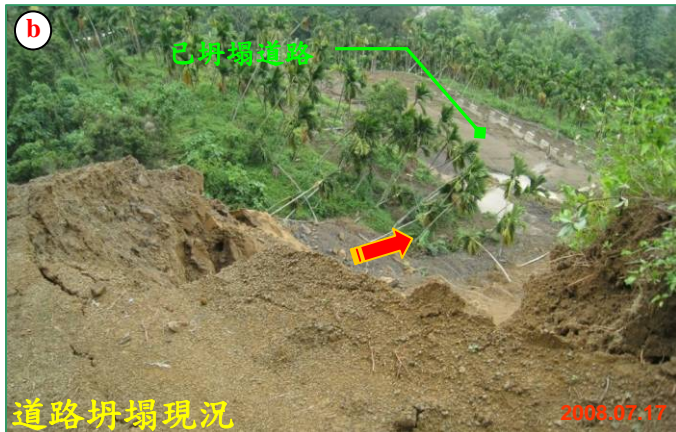
- ❖ 災區位置：國姓鄉大旗村 (長旗產業道路上)
- ❖ 災害發生時間：7月13日16時
- ❖ 災害類型：地滑災害
- ❖ 有效累積雨量：74mm

- ✓ 長旗產業道路上邊坡及下邊坡發生大規模地滑，道路塌陷約30m深，坍塌之土石阻塞河道形成小型堰塞湖，所幸緊急疏通後，無立即危害之虞。
