97 年其他

南 投 縣—鹿谷鄉鳳凰村

97 年其他-南投鹿谷-001
 ❖ 災區位置：鹿谷鄉鳳凰村 (約位於投 56 線 14k 處)
 ❖ 災害發生時間：6 月 13 日 13 時
 ❖ 災害類型：地滑災害
 ❖ 有效累積雨量：21.8mm

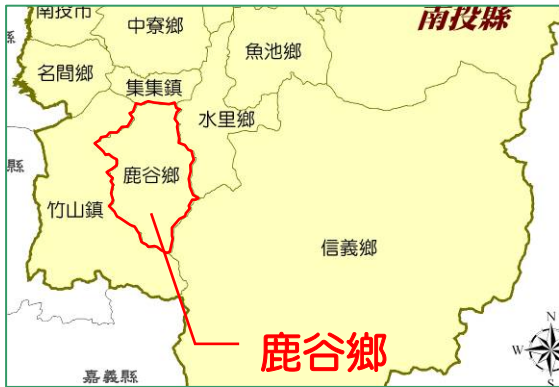
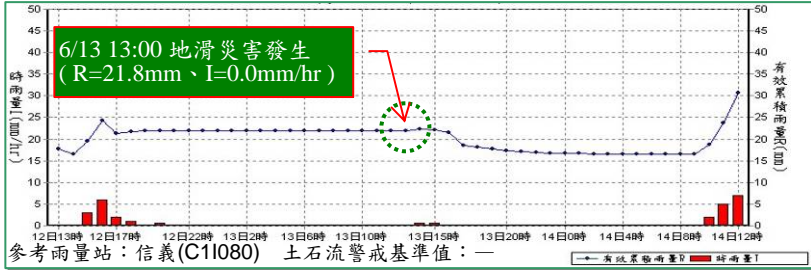
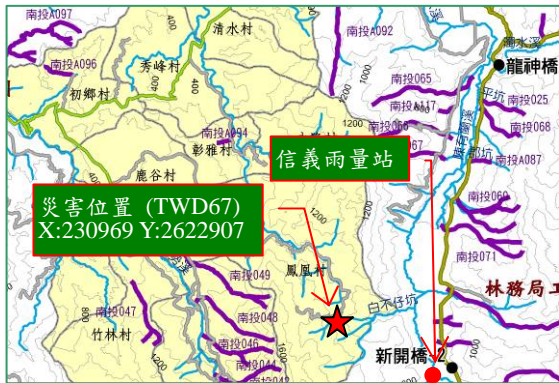
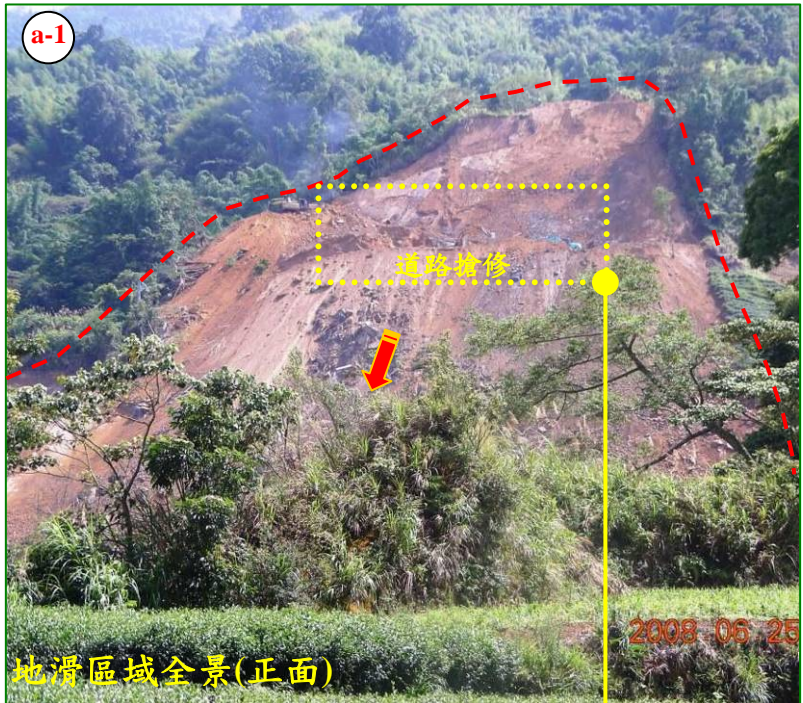
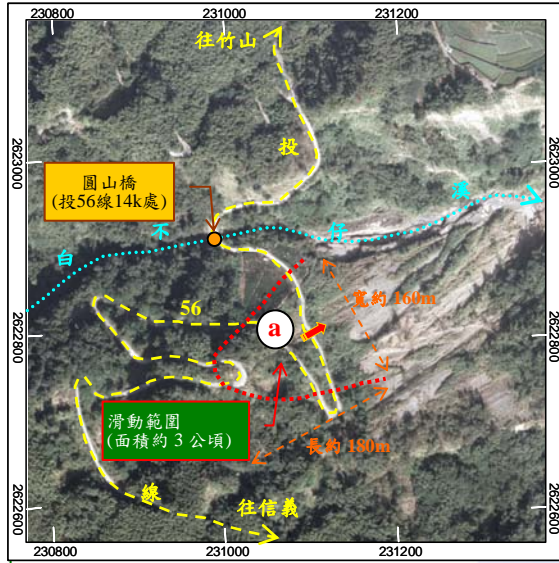
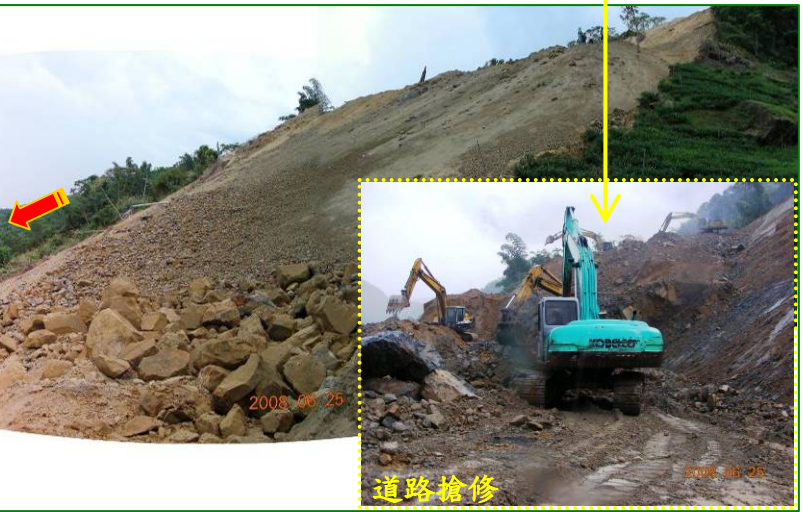
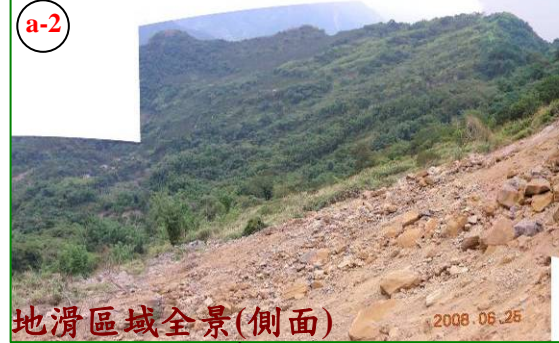
❖ 災損描述與統計：
 ✓ 鹿谷鄉通往信義鄉投 56 線道路，約於 14k 處三彎段發生崩塌地滑，約 10 萬方之土石滑落。
 ✓ 投 56 線道路毀損近 400 公尺。
