97年卡玫基颱風

南投縣—信義鄉潭南村

97年卡玫基颱風-南投信義-001

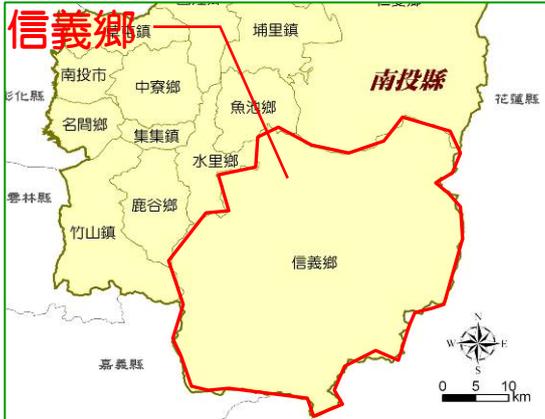
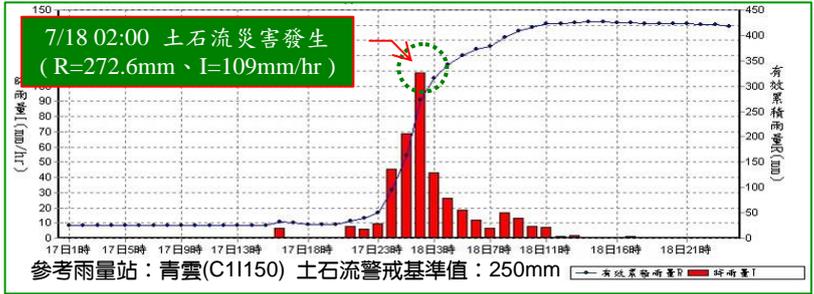
- ❖ 災區位置：信義鄉潭南村 (投63線潭南一號橋)
- ❖ 災害發生時間：7月18日02時
- ❖ 災害類型：土石流災害
- ❖ 有效累積雨量：272.6mm

- ✓ 南投 022 土石流潛勢溪流發生土石災害、阻斷投 63 線與潭南一號橋，並造成二棟房屋毀損。
- ✓ 房屋受損：2 棟。
- ✓ 人員傷亡：無。
