97年卡玫基颱風

高雄縣一六龜鄉寶來村

97年卡玫基颱風-高雄六龜-001

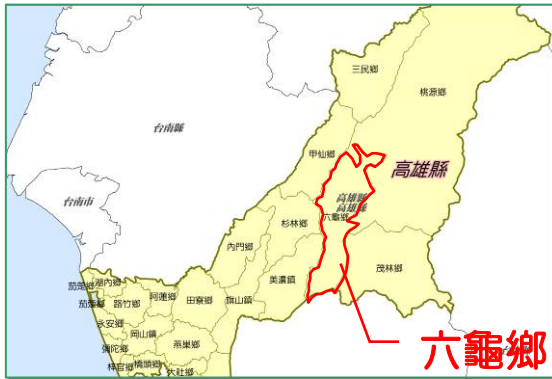
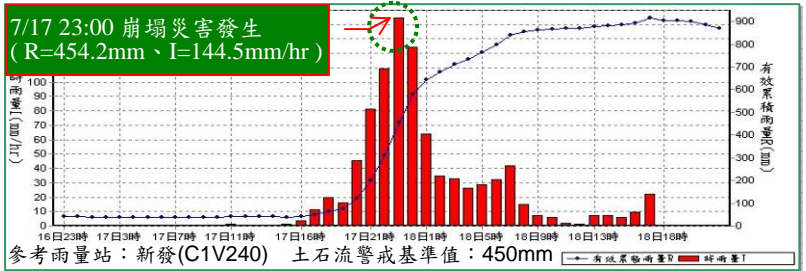
- 災區位置：六龜鄉寶來村 (台20線79K處樣仔腳聚落)
- 災害發生時間：7月17日23時
- 災害類型：崩塌災害
- 有效累積雨量：454.2mm

- 寶來村11鄰(樣仔腳聚落)8號之1後方坡地因豪雨發生崩塌，造成該戶居民2死1傷之不幸事件。
- 人員傷亡：2死1傷。
- 房屋受損：1棟。

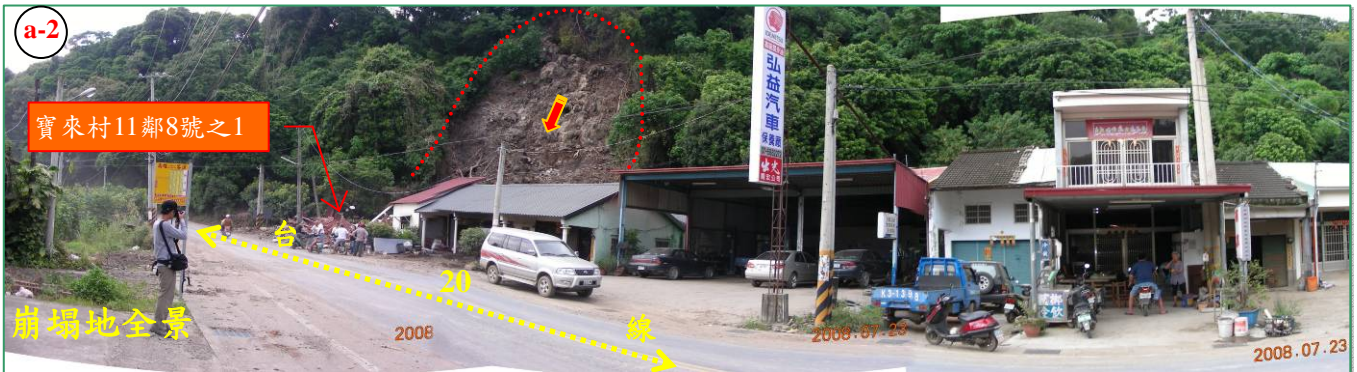
註1：坐標採 TWD67 系統
註2：降雨組體圖資料來源—水土保持局土石流防災資訊網
