# 97年卡玫基颱風

# 高雄縣一六龜鄉中興村

**97卡玫基颱風-高雄六龜-002**

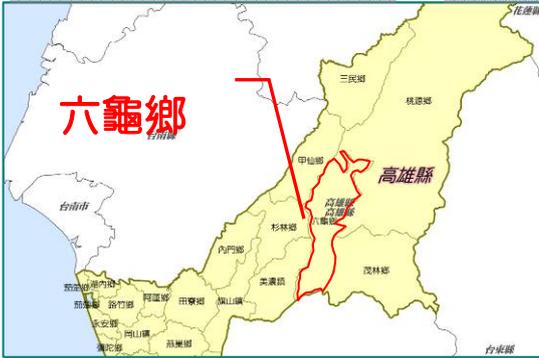
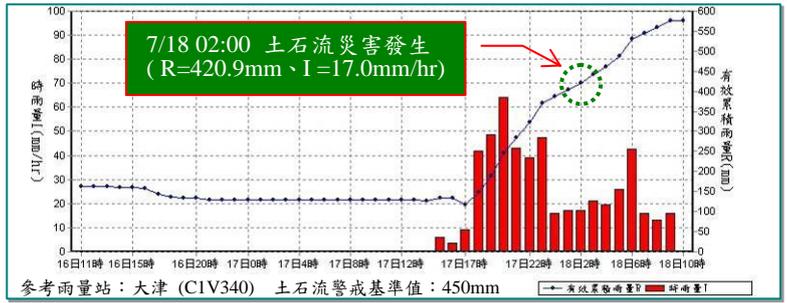
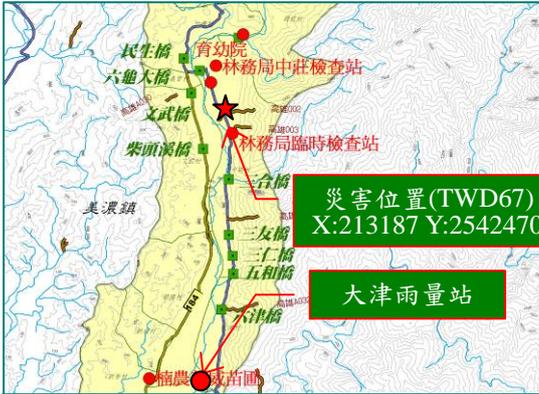
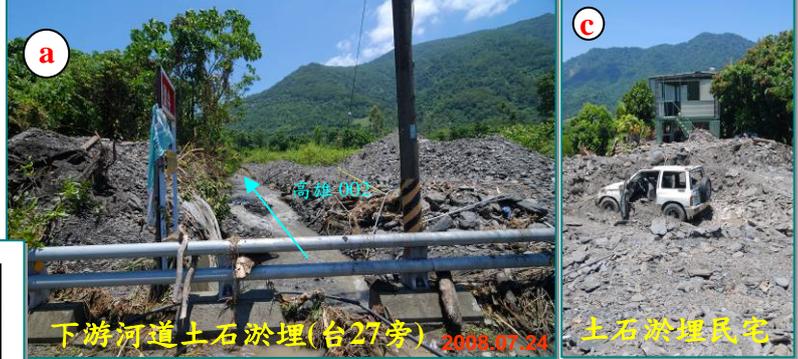
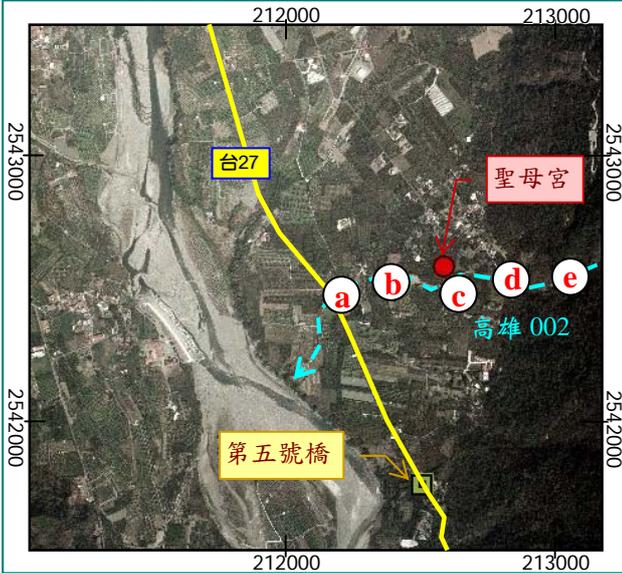
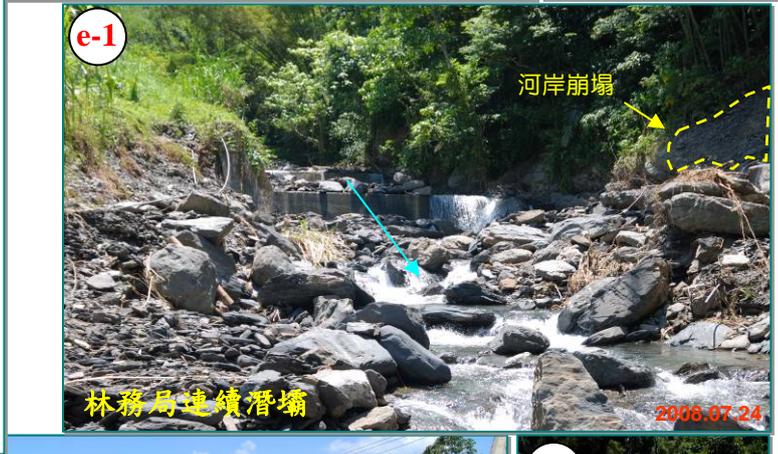
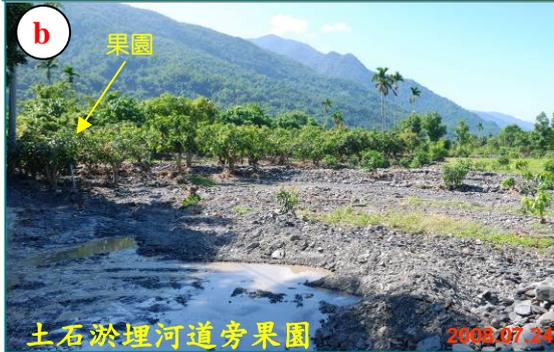
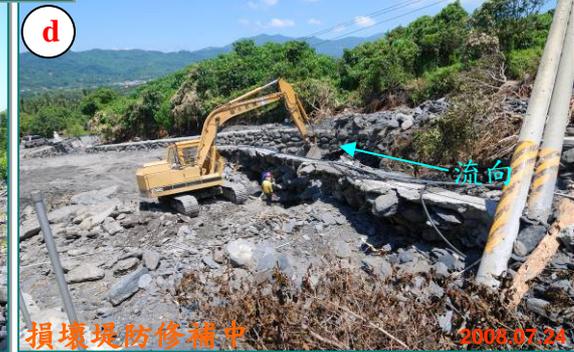
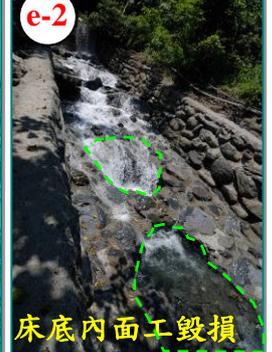
- ❖ 災區位置：六龜鄉中興村聖母宮 (台27線21.7K處)
- ❖ 災害發生時間：7月18日2時
- ❖ 災害類型：土石流災害 (高雄002)
- ❖ 有效累積雨量：420.9mm

- ✓ 河道大量土石淤積。
- ✓ 護岸及故床工部分毀損毀損。
- ✓ 河道土石溢出淤埋民宅及果園。
- ✓ 房舍受損：7棟
- ✓ 道路毀損：約150公尺。
