# 97年卡玫基颱風

# 高雄縣一六龜鄉寶來村

## 97年卡玫基颱風-高雄六龜-006

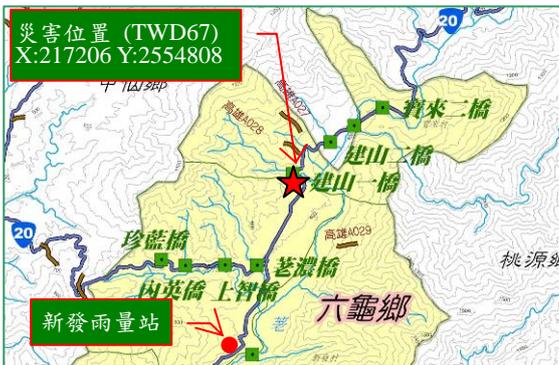
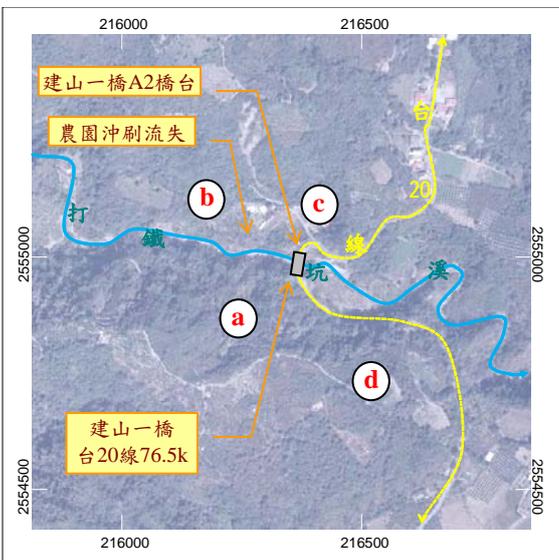
- 荖濃溪支流打鐵坑溪兩岸因豪雨發生崩塌溪床抬高，造成寶來村寶建路1-6號後方農園沖刷流失、建山一橋受損、台20線坍方約30m，所幸並未造成人員傷亡。
- 農舍受損：1棟。
- 農園沖刷流失：約2分地。
- 橋梁受損：1處(A2橋台沖毀約20m)。
- 道路坍方：台20線坍方約30M。
