# 97年卡玫基颱風

# 高雄縣—杉林鄉木梓村

## 97卡玫基颱風-高雄杉林-001

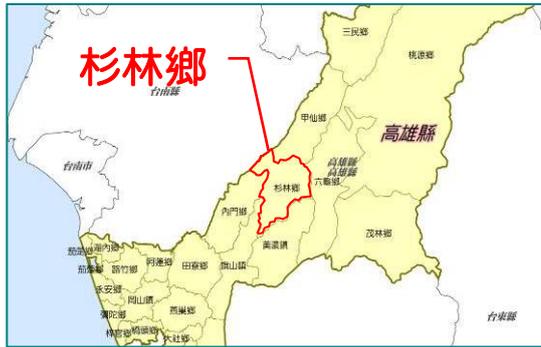
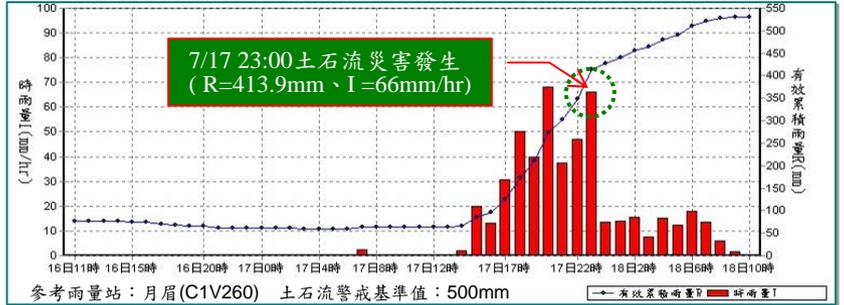
- ❖ 災區位置：杉林鄉木梓村 (高129線3.2k)
- ❖ 災害發生時間：7月17日23時
- ❖ 災害類型：土石流災害
- ❖ 有效累積雨量：413.9mm

- ✓ 野溪上游大面積崩塌，大量土石淤積。
- ✓ 河道改變，護岸嚴重毀損。
- ✓ 道路及果園遭土石淤埋。
- ✓ 人命損失：0人
- ✓ 房舍受損：0棟
- ✓ 道路毀損：約200公尺。
