97年卡玫基颱風

高雄縣—那瑪夏鄉瑪雅村

97年卡玫基颱風-高雄那瑪夏-001

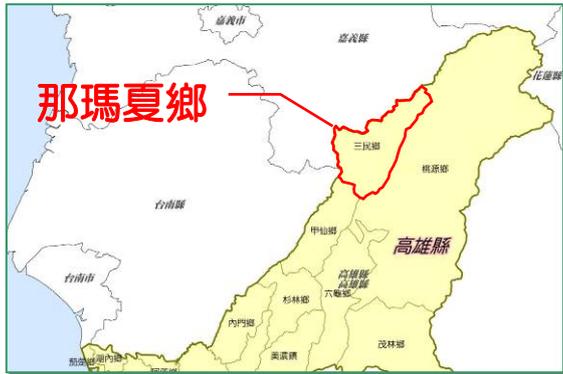
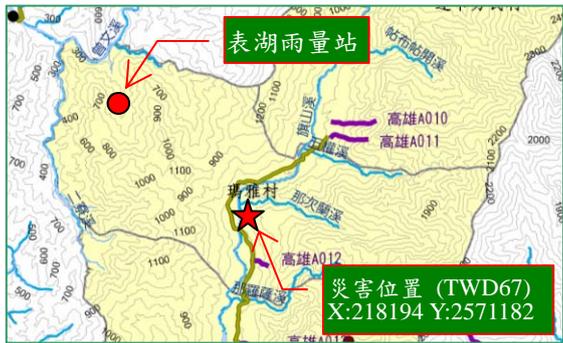
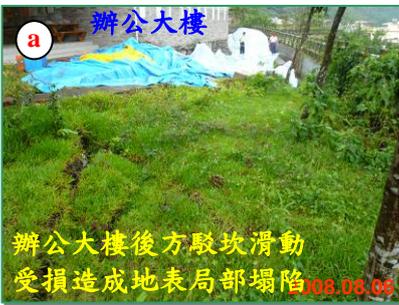
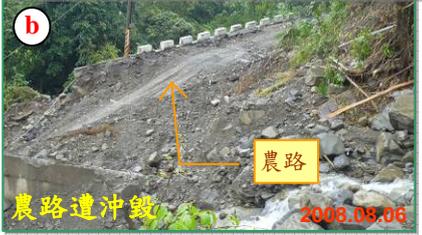
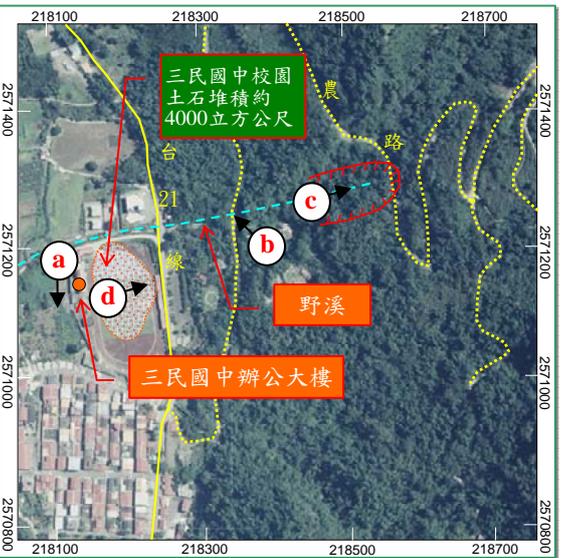
- ❖ 災區位置：那瑪夏鄉瑪雅村(三民國中)
- ❖ 災害發生時間：7月18日01時
- ❖ 災害類型：沖蝕災害
- ❖ 有效累積雨量：443.0mm

- ✓ 學校對面野溪上游受沖蝕而大面積崩塌，大量土石堆積於籃球場約4,000立方公尺，另泥砂堆積於操場約30~40公分高。
- ✓ 辦公大樓後方駁坎滑動，地表場陷。
- ✓ 人命損失：0人。
- ✓ 房舍受損：0棟。
- ✓ 道路毀損：約150公尺。
