97年辛樂克颱風

南投縣—仁愛鄉南豐村

97年辛樂克颱風-南投仁愛-002

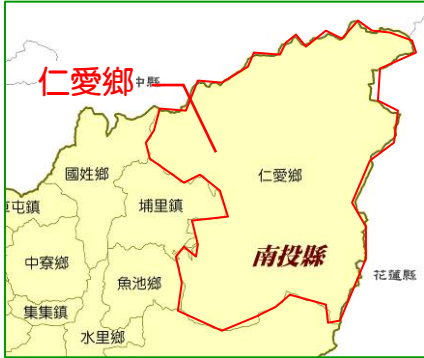
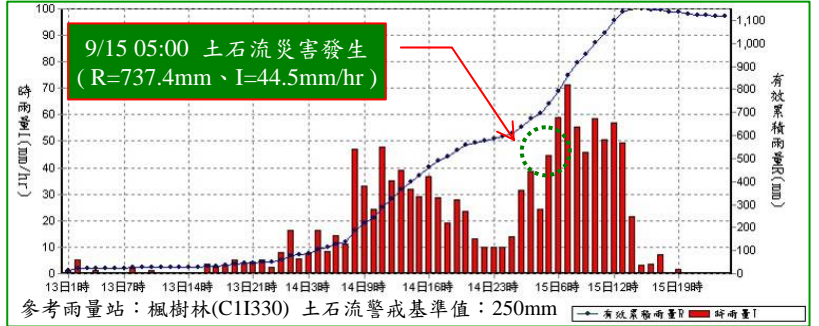
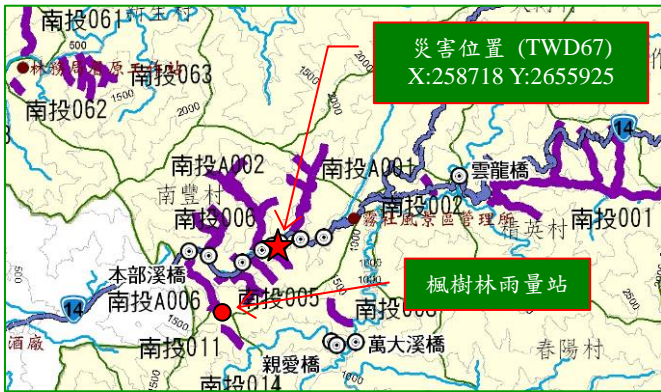
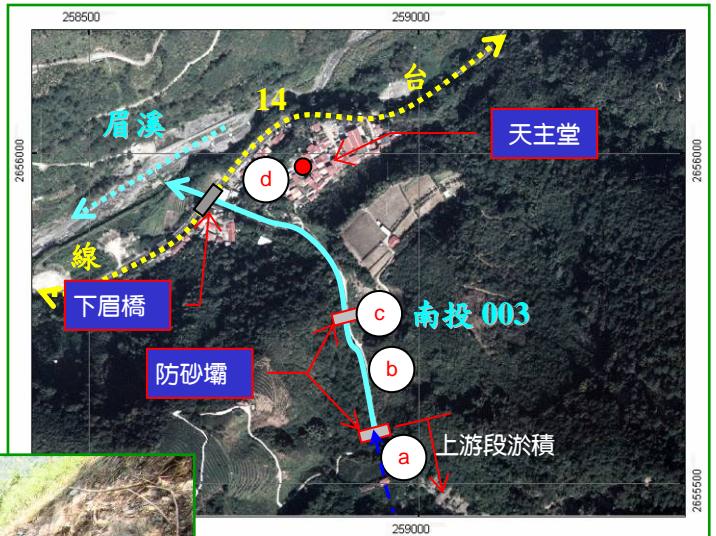
- ❖ 災區位置：仁愛鄉南豐村 (台17線下眉橋處)
- ❖ 災害發生時間：9月15日05時
- ❖ 災害類型：土石流災害
- ❖ 有效累積雨量：737.4mm

- ✓ 南投003 潛勢溪流發生土石流，土石淹沒河道旁農路及下眉橋，並阻斷台14線
- ✓ 房屋受損：無
- ✓ 人員傷亡：無
- ✓ 道路毀損：約150公尺
