# 97年辛樂克颱風

# 南投縣—仁愛鄉精英村

## 97年辛樂克颱風-南投仁愛-005

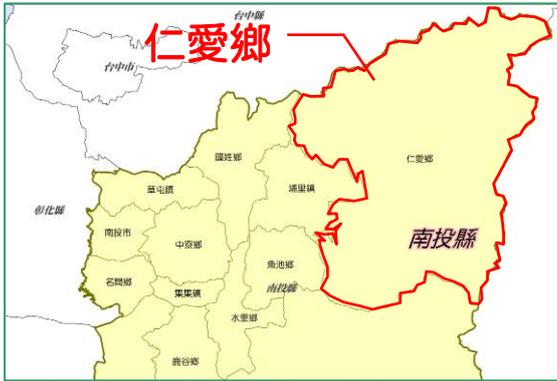
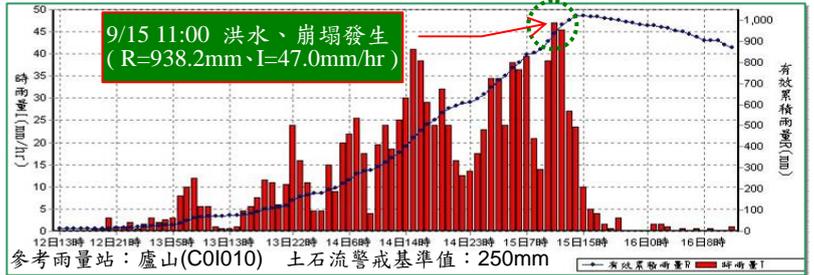
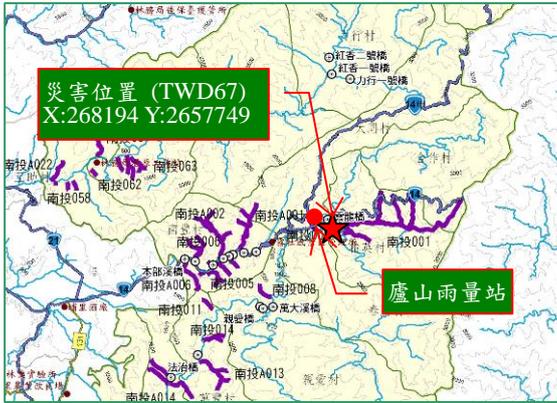
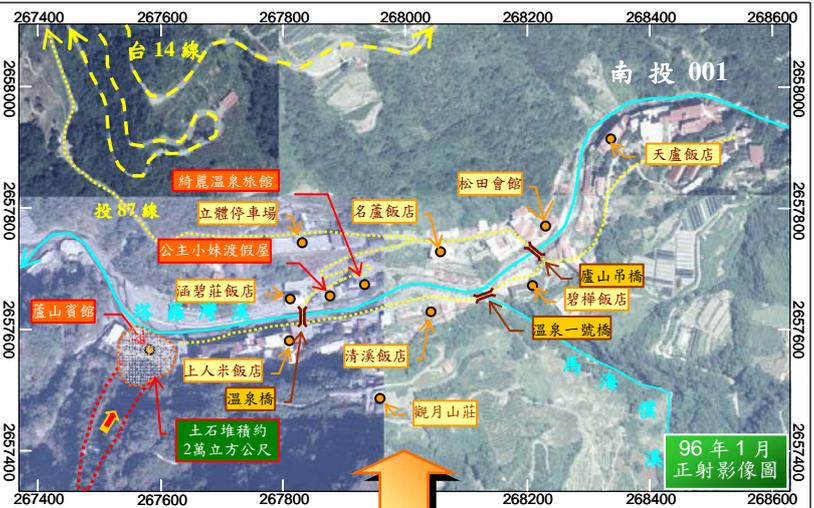
- ❖ 災區位置：仁愛鄉精英村(廬山溫泉區)
- ❖ 災害發生時間：9月15日11時
- ❖ 災害類型：洪水災害、崩塌災害(南投 001)
- ❖ 有效累積雨量：938.2mm

- ✓ 廬山溫泉區於9月15日發生歷年來最嚴重之洪水災害，塔羅灣溪(南投 001)兩岸 10 多家飯店遭洪水侵入，其中綺麗溫泉旅館及公主小妹渡假屋倒塌，而廬山賓館遭崩塌土石掩埋造成 1 人死亡。
- ✓ 人員傷亡：1 死 2 傷。
- ✓ 房屋受損：約 50 棟。
- ✓ 道路毀損：約 1,500 公尺(榮華巷)。
- ✓ 橋梁毀損：2 座(溫泉橋及溫泉一號橋)。
