97年辛樂克颱風

南投縣—信義鄉明德村

97年辛樂克颱風-南投信義-001

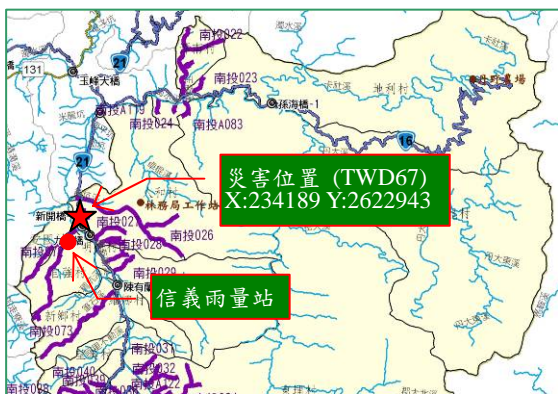
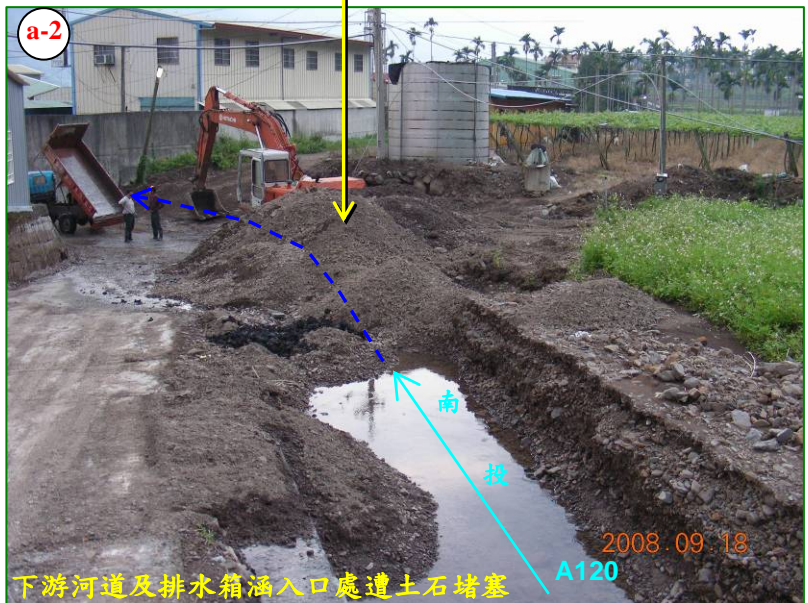
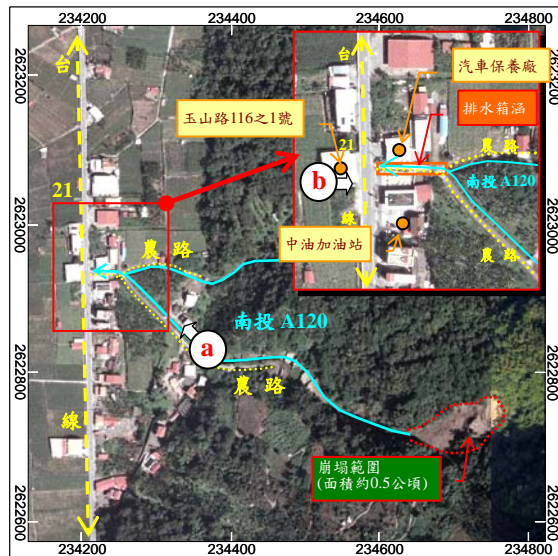
- ✓ 土石流潛勢溪南投 A120 因沖蝕，造成下游排水箱涵及河道遭土石堵塞，洪水漫流路面，洪水挾帶之土石堆積於台21線造成交通中斷。
- ✓ 房屋受損：1棟。
- ✓ 道路掩埋：約80公尺。
