97年辛樂克颱風

南投縣—信義鄉豐丘村

97年辛樂克颱風-南投信義-002

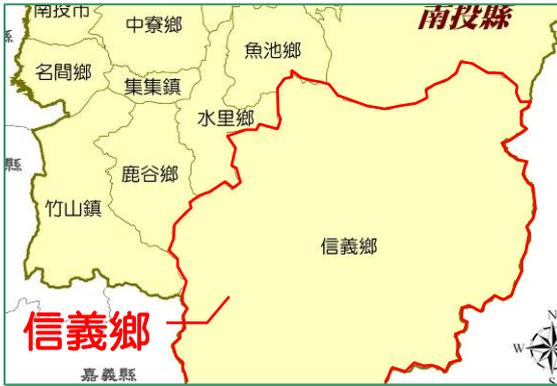
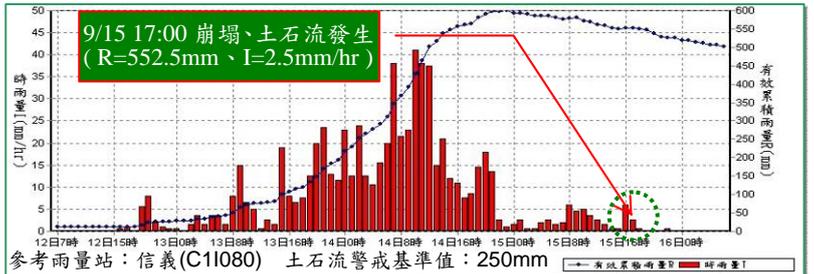
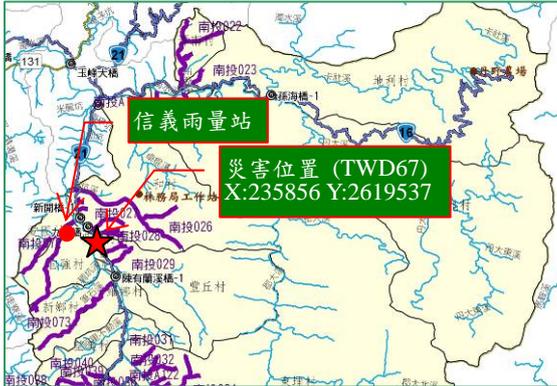
- ❖ 災區位置：信義鄉豐丘村 (台21線 91k+600 豐丘明隧道南端)
- ❖ 災害發生時間：9月15日17時
- ❖ 災害類型：崩塌災害、土石流災害
- ❖ 有效累積雨量：552.5mm

- ✓ 台21線豐丘明隧道南端之沙里仙洞溪發生土石流災害，且91k+600處發生邊坡崩塌，近5萬立方公尺土石崩滑，掩埋該處台21線通行之人員及車輛。
- ✓ 6輛小客車、2輛機車及2台工程車遭土石掩埋。
- ✓ 人員傷亡：7死7傷。

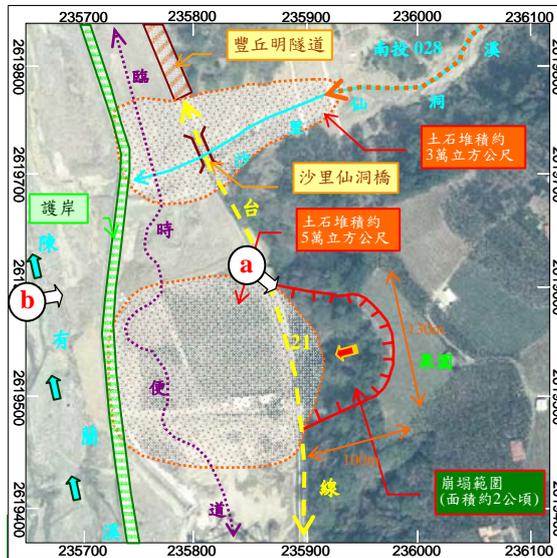
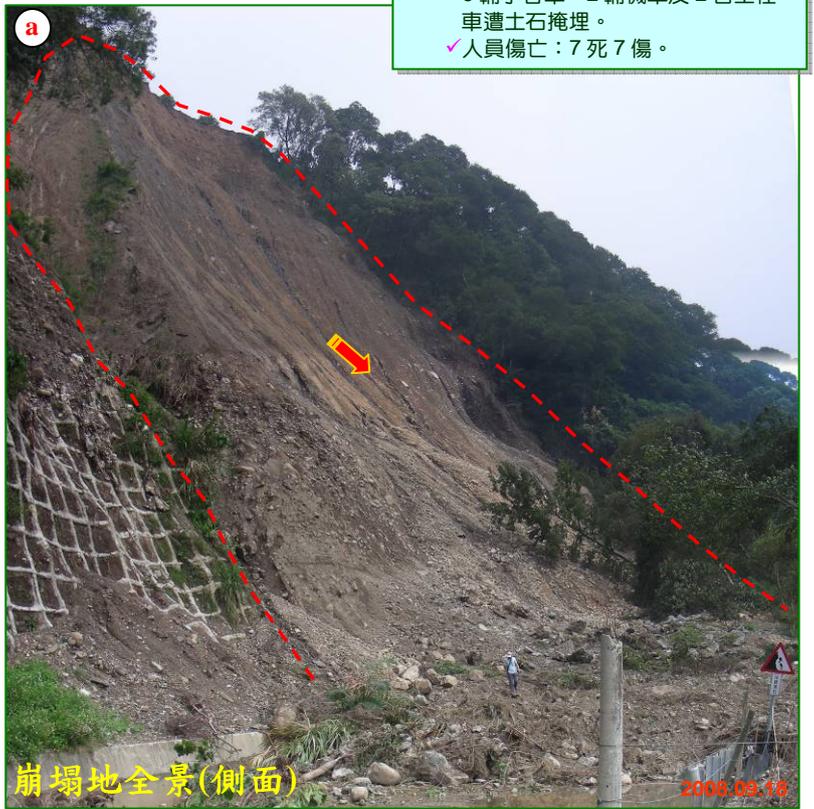
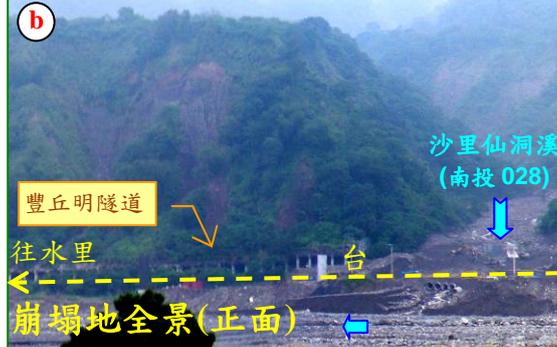
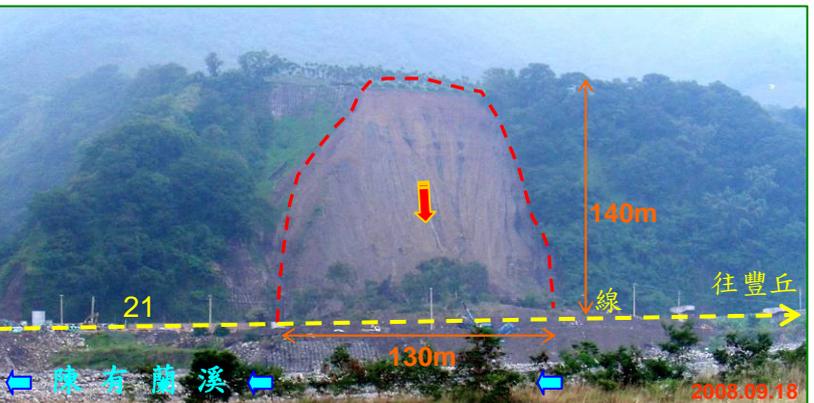
註1：坐標採 TWD67 系統
 註2：降雨組體圖資料來源—水土保持局土石流防災資訊網
