# 97年辛樂克颱風

# 新竹縣—北埔鄉大湖村

## 97年辛樂克颱風-新竹北埔-001

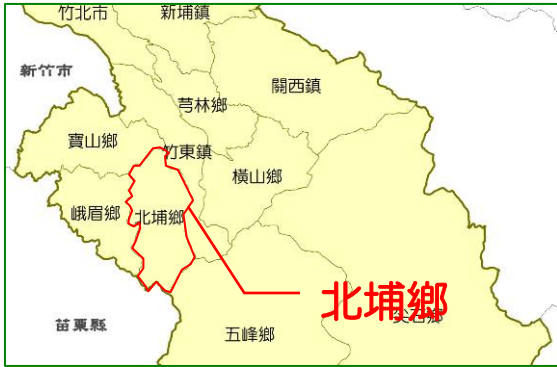
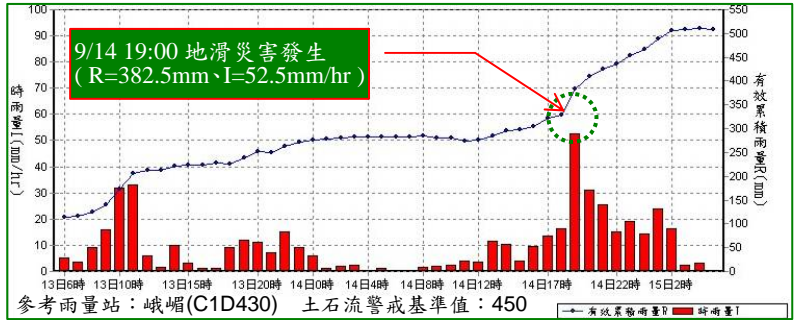
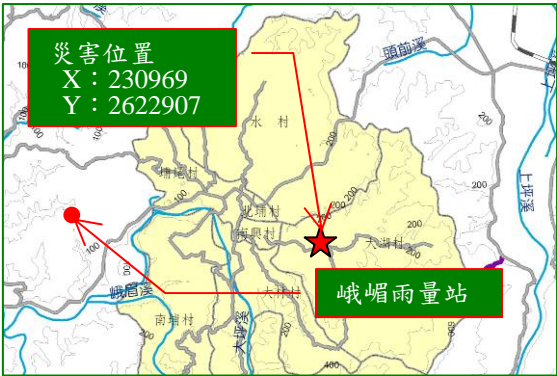
- ❖ 災區位置：北埔鄉大湖村 (約位於竹39線 1.7k 處)
- ❖ 災害發生時間：9月14日19時
- ❖ 災害類型：地滑災害
- ❖ 有效累積雨量：382.5mm

- ✓ 北埔鄉通往大湖村竹39線道路，約於1.7k處發生邊坡坍塌，大量土石滑落。
- ✓ 竹39線道路毀損近300公尺。
