97年辛樂克颱風

苗栗縣—銅鑼鄉盛隆村

97年辛樂克颱風-苗栗銅鑼-002

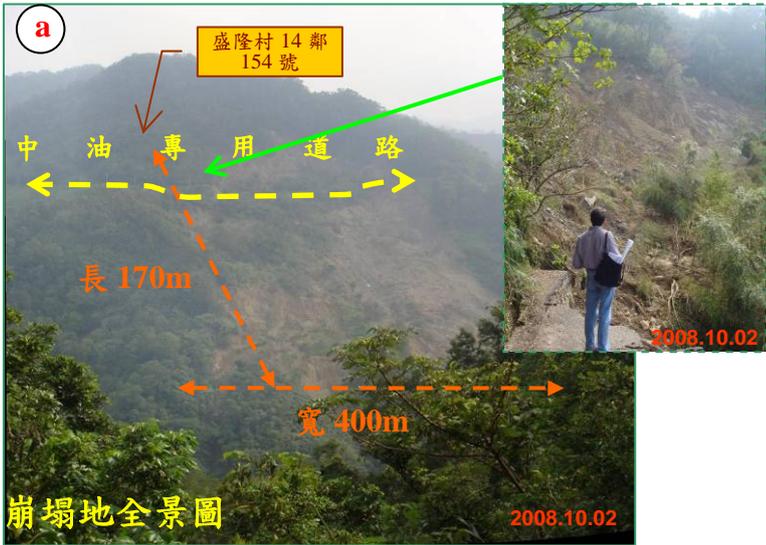
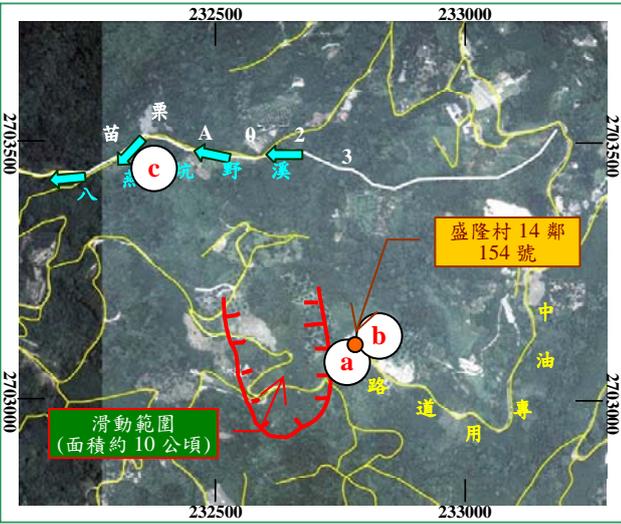
(b)

- ✓ 在13鄰內山坡地崩落滑移，造成中油專用道路毀損約200m，危及下方民宅安全。
- ✓ 崩積物淤塞下方八燕坑野溪形成堰塞湖，長約200m，寬約20m。
