98年芭瑪颱風重大土石災例最速報

98年芭瑪颱風

宜蘭縣三星鄉天山村

98年芭瑪颱風-宜蘭三星-001

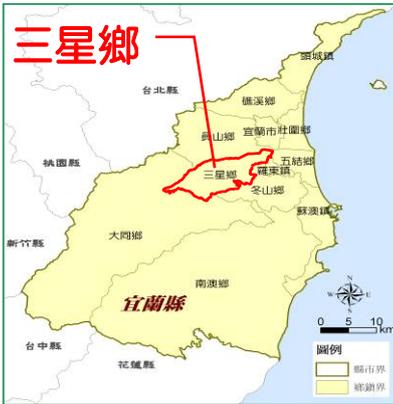
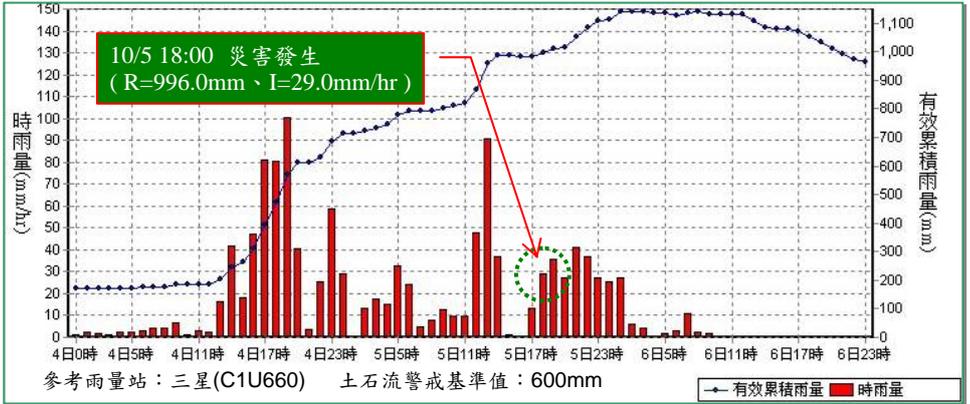
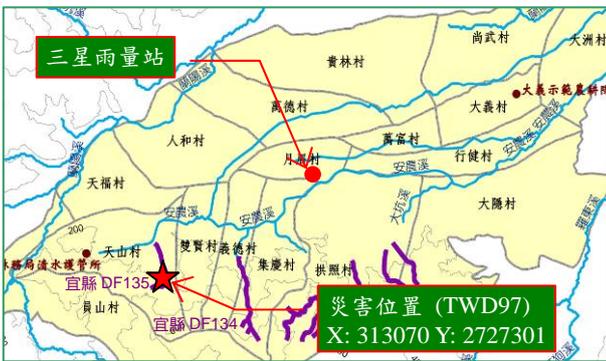
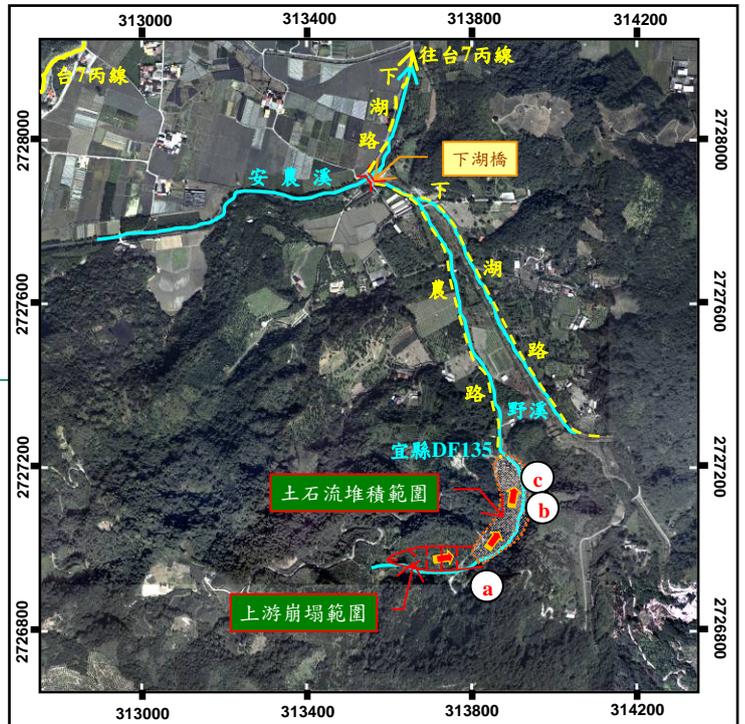
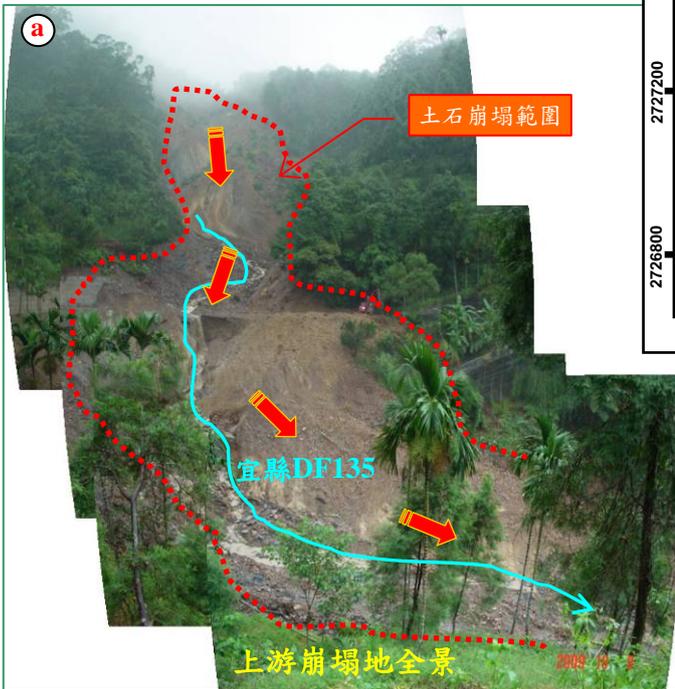
- ❖ 災區位置：三星鄉天山村(天山農場)
- ❖ 災害發生時間：10月5日18時
- ❖ 災害類型：土石流、崩塌
- ❖ 有效累積雨量：996.0mm

- ✓ 因大雨連續沖刷發生崩塌，崩落土石形成土石流淤滿河道。崩塌面積約 2.5 公頃餘，道路損毀計 300 公尺。
- ✓ 造成溪床抬高，溪水漫流淹沒河道堤岸道路及鐵皮屋舍一棟。
- ✓ 人員傷亡：無。
