# 98年莫拉克颱風重大土石災例最速報

98年莫拉克颱風

南投縣—信義鄉神木村

## 98年莫拉克颱風-南投信義-001

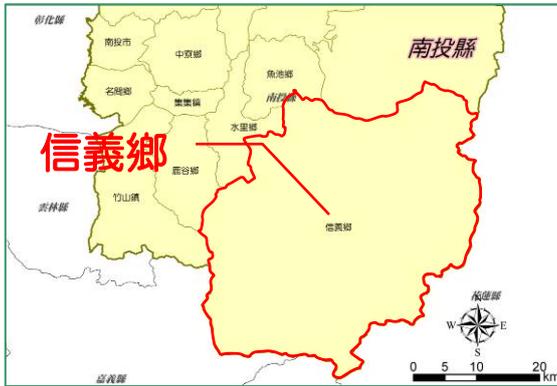
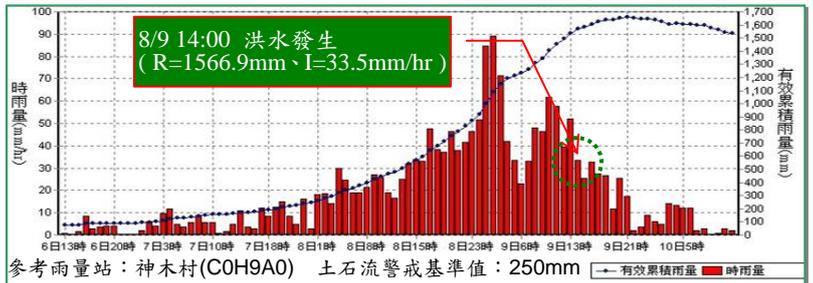
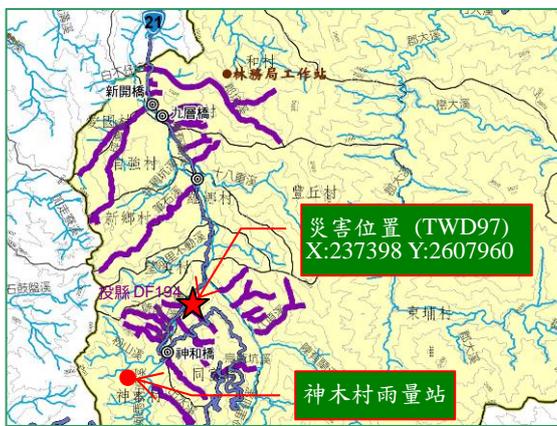
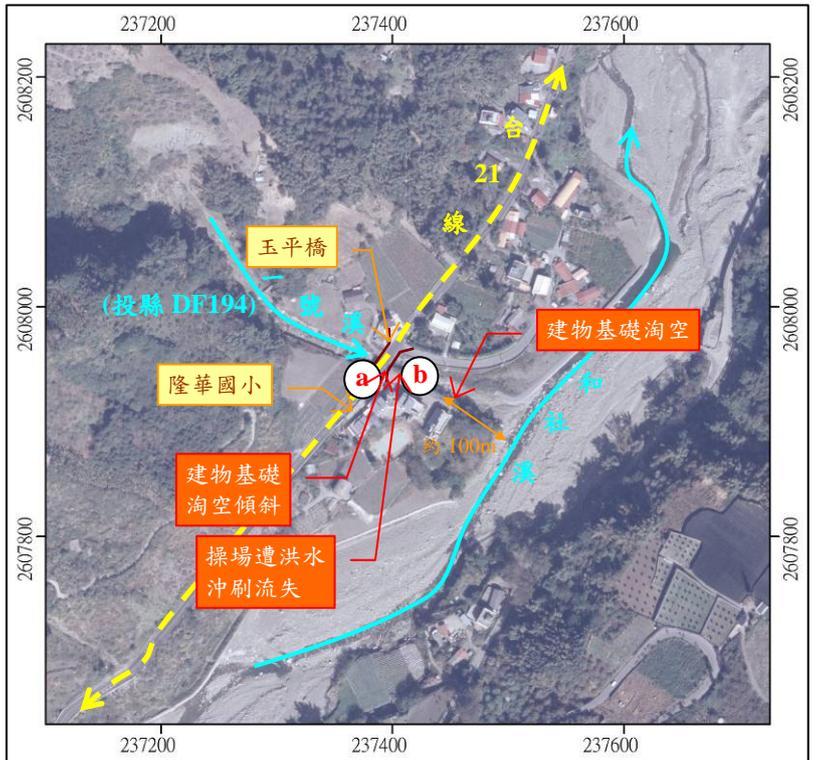
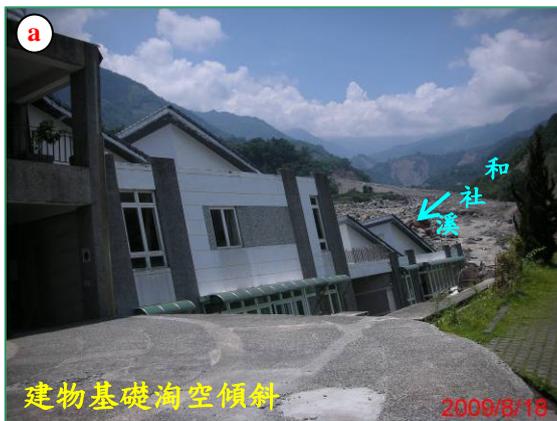
- ❖ 災區位置：信義鄉神木村 (隆華國小)
- ❖ 災害發生時間：8月9日14時
- ❖ 災害類型：洪水
- ❖ 有效累積雨量：1,566.9mm

- ✓ 因颱風帶來之超大豪雨導致溪水暴漲，洪水夾帶大量土石沖刷、侵蝕河岸腹地達約100m深，導致隆華國小校舍之基礎掏空，且傾斜毀損。
- ✓ 人員傷亡：無。
- ✓ 房屋受損：11棟。
