98年莫拉克颱風重大土石災例最速報

南投縣—信義鄉望美村

98年莫拉克颱風-南投信義-003

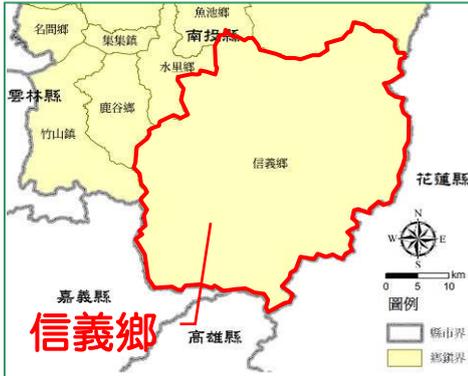
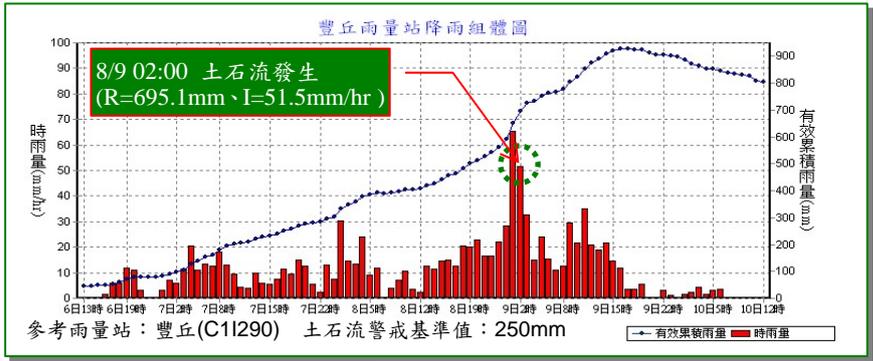
- 災區位置：8鄰檜木巷63號
- 災害發生時間：8月9日02時00分
- 災害類型：土石流
- 有效累積雨量：695.1mm

- 8月9日02時倉庫溪山洪爆發，洪水冲刷導致羅美橋上游河岸發生崩塌，土石混合溪水形成土石流冲刷而下，造成民宅掩埋、道路中斷與農園損毀的災害。
- 前期工程所施作之構造物多已被淹埋，與陳有蘭溪主流銜接處護岸與固床工被沖毀。
- 房屋受損：4戶。
- 農林用地：約4公頃的農田損毀。
- 道路毀損：檜木巷約500公尺的道路中斷。
