# 98年莫拉克颱風重大土石災例最速報

## 南投縣—信義鄉神木村

### 98年莫拉克颱風-南投信義-004

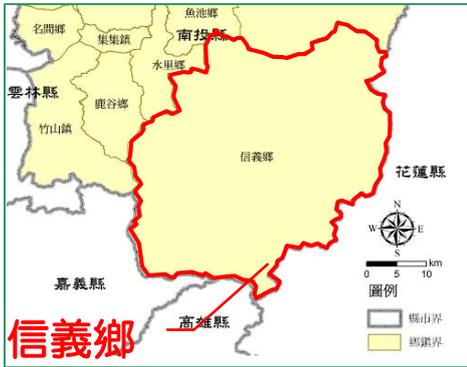
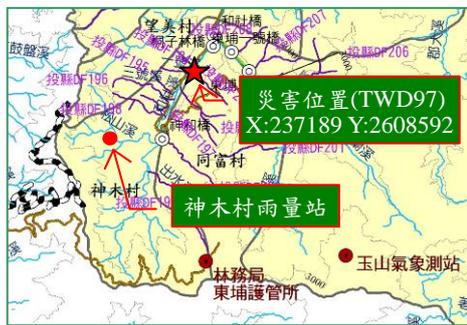
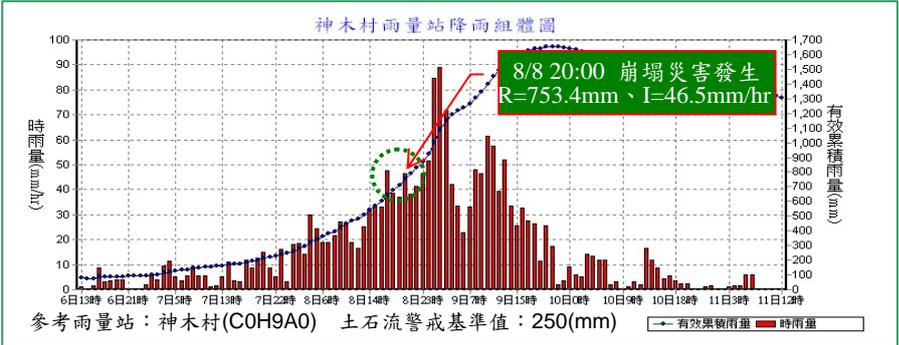
- ❖ 災區位置：信義鄉神木村1鄰 (民和巷14-1號及14號)
- ❖ 災害發生時間：8月8日20時00分
- ❖ 災害類型：崩塌
- ❖ 有效累積雨量：753.4mm

- ✓ 莫拉克颱風來襲造成南投山區大量降雨，造成民和巷沖蝕溝旁邊坡崩塌，崩塌面積估計約0.8公頃，損壞崩塌面下方聯通道路約100公尺長。
- ✓ 14-1號民宅旁沖蝕溝道路邊坡崩塌，路基流失。
