# 98年莫拉克颱風重大土石災例最速報

## 南投縣—信義鄉神木村

### 98年莫拉克颱風-南投信義-005

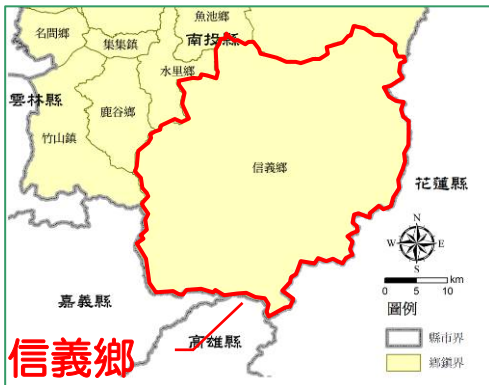
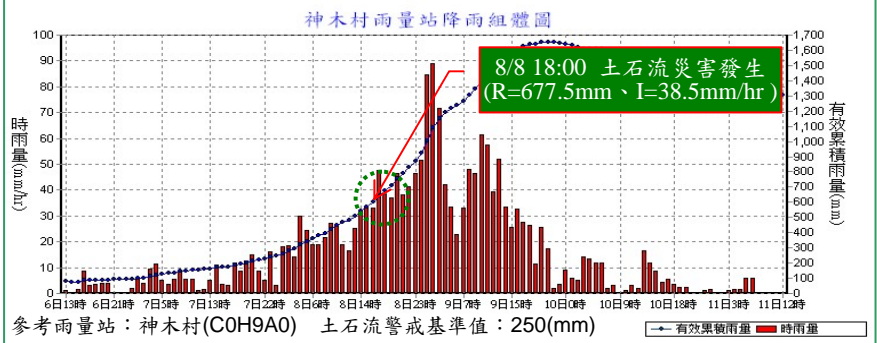
- ❖ 災區位置：民和巷 57-1 號、57-7 號及 57-8 號(隆華高枝 18 號電桿)
- ❖ 災害發生時間：8 月 8 日 18 時 00 分
- ❖ 災害類型：土石流
- ❖ 有效累積雨量：677.5mm

- ✓ 因頭坑溪爆發土石流，土石擠壓和社溪主流，造成位於民和巷和社溪河道旁之民宅，住宅基礎遭嚴重沖刷，台 21 線沿線下邊坡亦遭溪水淘刷，路基毀損。
- ✓ 道路毀損：台 21 線因沖刷損壞約 50 公尺。
