98年莫拉克颱風重大土石災例最速報

南投縣—信義鄉神木村

98年莫拉克颱風-南投信義-007

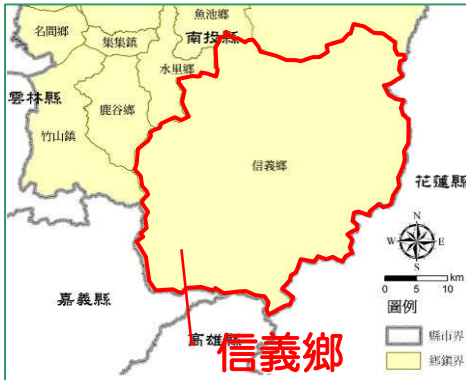
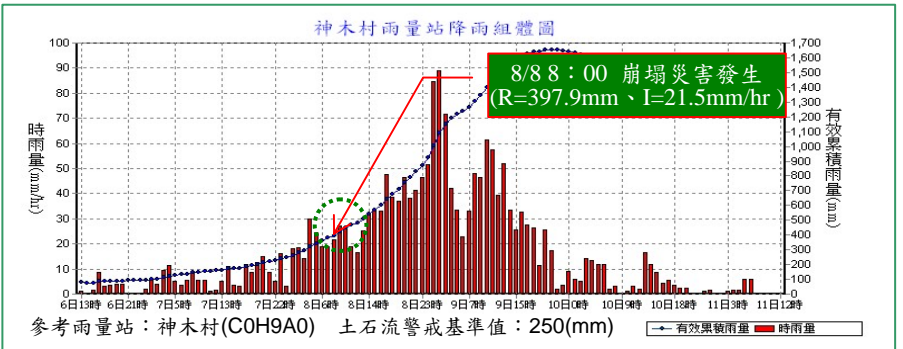
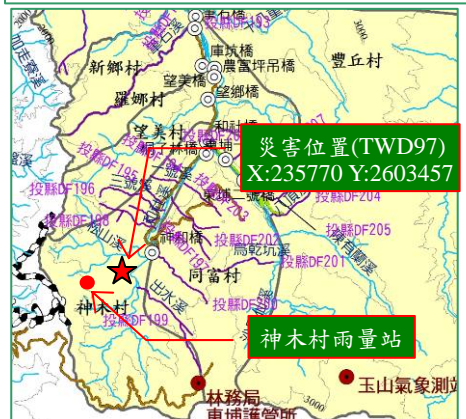
- ❖ 災區位置：信義鄉神木村 (11 鄰受損農舍)
- ❖ 災害發生時間：8月8日8時00分
- ❖ 災害類型：崩塌
- ❖ 有效累積雨量：397.9mm

- ✓ 因莫拉克造成山澗匯流溝壑導致山洪暴發，野溪橫越神木林道而下，溪水刷深導致路基流失，使林道中斷。溪水淘刷邊坡造成兩岸崩塌，約 200 m²的農田流失並導致農舍損毀。
- ✓ 房屋受損：1 戶。
- ✓ 農林用地：約 200 m²的農田流失
- ✓ 電力設施：電線桿(石爺板 #37)傾倒。
- ✓ 道路毀損：聯外林道約 65 公尺。
