98年莫拉克颱風重大土石災例最速報

98年莫拉克颱風

南投縣—鹿谷鄉和雅村

98年莫拉克颱風-南投鹿谷-001

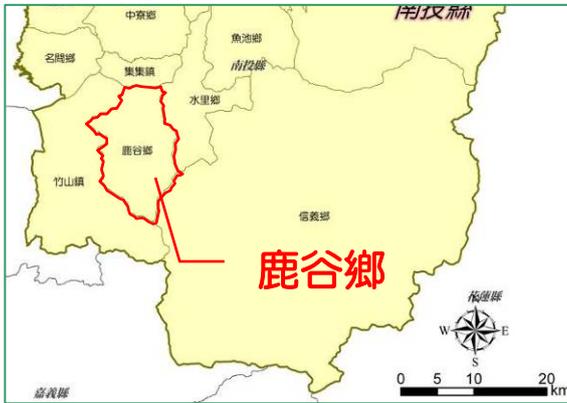
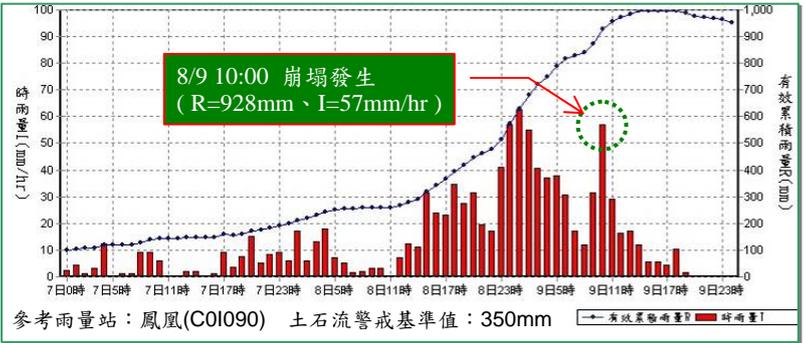
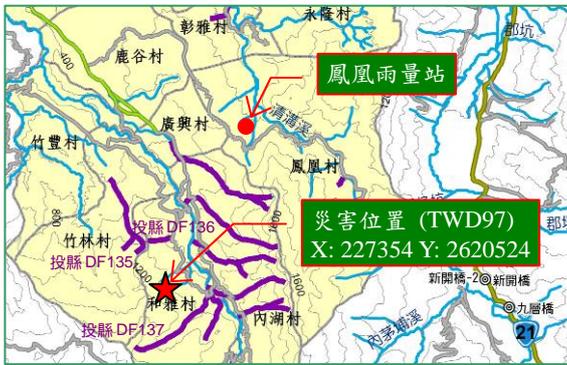
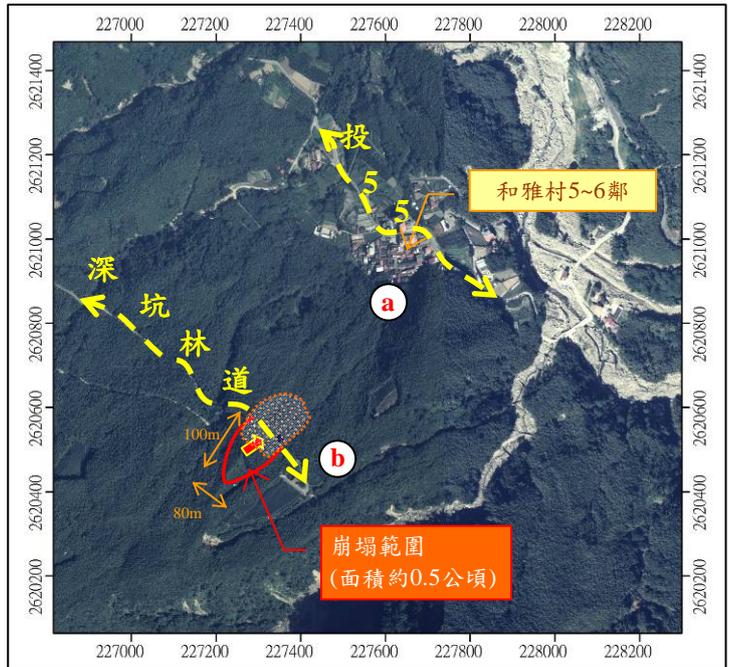
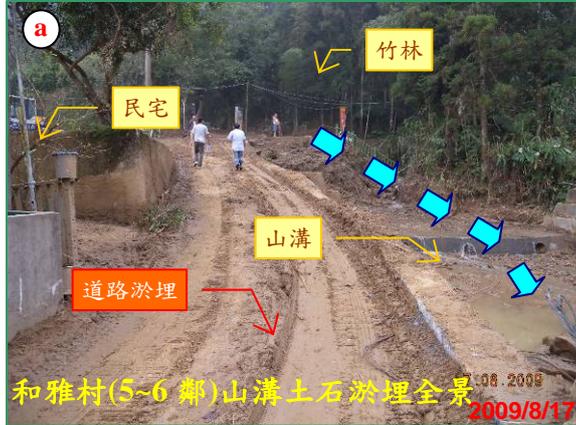
- ❖ 災區位置：鹿谷鄉和雅村 (深坑林道約 2k 處)
- ❖ 災害發生時間：8月9日 10時
- ❖ 災害類型：崩塌
- ❖ 有效累積雨量：928.0mm

- ❖ 災損描述與統計：
 - ✓ 邊坡土石崩落，深坑林道長約 80m 路面遭土石掩埋，且挾帶至林道下邊坡及和雅村(5~6 鄰)。
 - ✓ 人員傷亡：無。
