# 98年莫拉克颱風重大土石災例最速報

## 台南縣—東山鄉南勢村

**98年莫拉克颱風-台南東山-002**

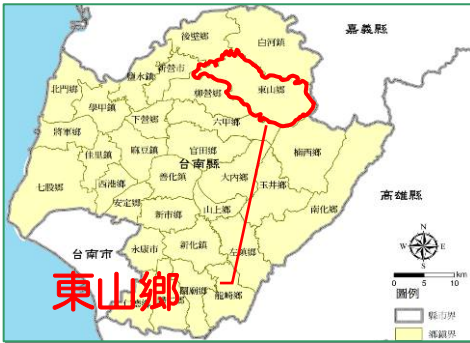
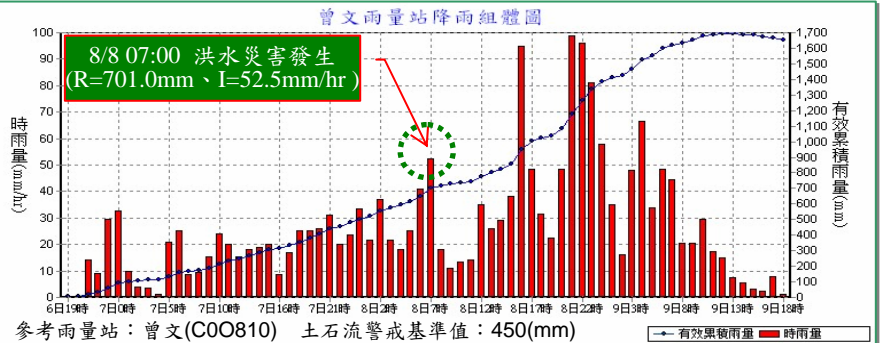
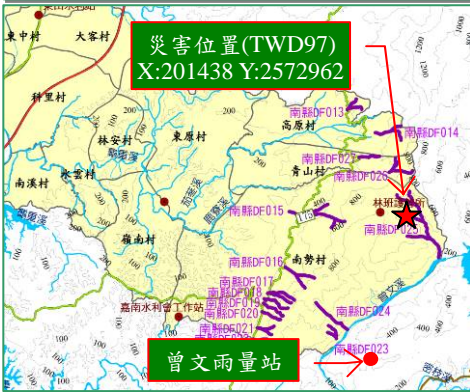
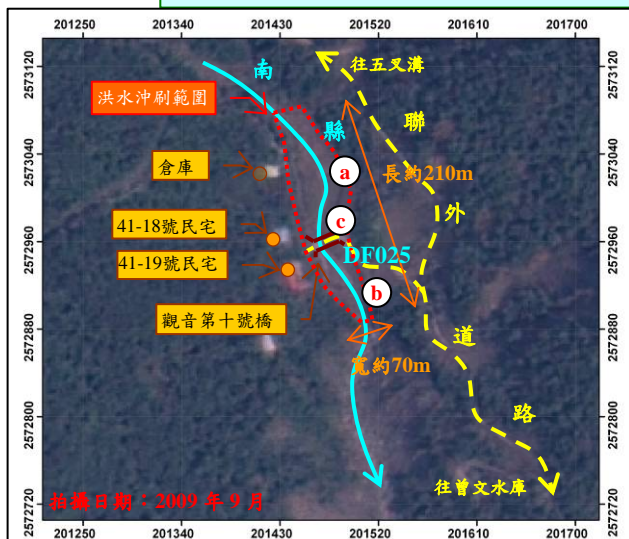
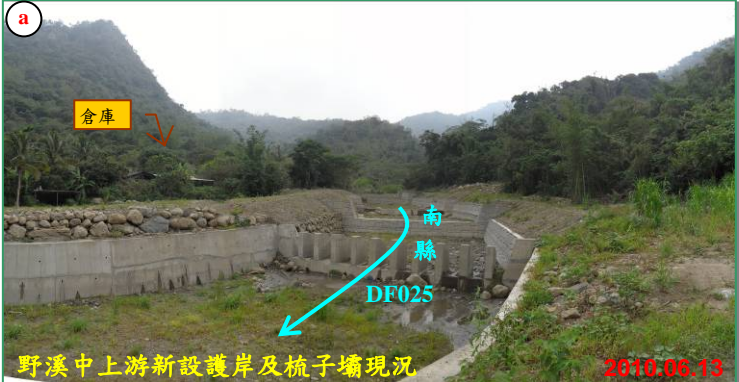
- ❖ 災區位置：南勢村 20 鄰 41-18、19 號 (五叉溝往東山段 24 號電線桿處)
- ❖ 災害發生時間：8 月 8 日 7 時 00 分
- ❖ 災害類型：洪水
- ❖ 有效累積雨量：701.0mm

- ✓ 因莫拉克帶來豪大雨使南縣 DF025 溪水暴漲，造成右岸兩戶民宅淹水，原民宅前方農作物約 0.7 公頃淹沒，並沖毀兩側護岸工程，沖斷觀音第十號橋。
- ✓ 房屋受損：2 棟。
- ✓ 農林用地：約 0.7 公頃的農田流失。
- ✓ 道路毀損：共約 100 公尺。
