98年莫拉克颱風重大土石災例最速報

嘉義縣—梅山鄉太和村

98年莫拉克颱風-嘉義梅山-004

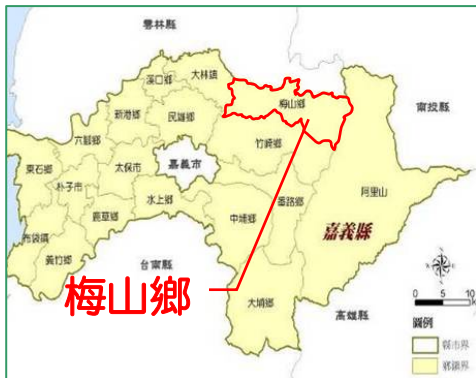
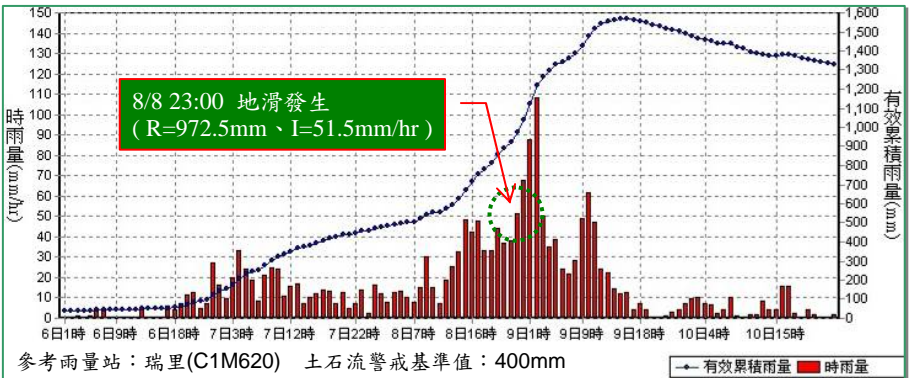
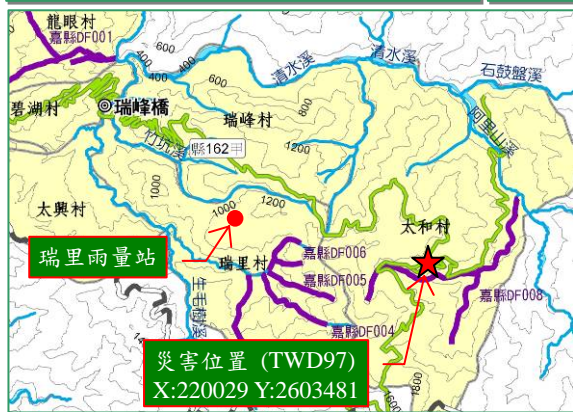
- ❖ 災區位置：梅山鄉太和村(油車寮) (約位於嘉169線7K處)
- ❖ 災害發生時間：8月8日23時
- ❖ 災害類型：地滑
- ❖ 有效累積雨量：972.5mm

- ✓ 169線、162甲線及149甲線交會處(油車寮7鄰7號)發生嚴重之地滑走山，並造成多處道路與民宅受損。
- ✓ 人員傷亡：無。
- ✓ 房屋受損：7棟。
- ✓ 道路毀損：約1,500公尺。
