# 98年莫拉克颱風重大土石災例最速報

## 嘉義縣—梅山鄉瑞里村

**98年莫拉克颱風-嘉義梅山-006**

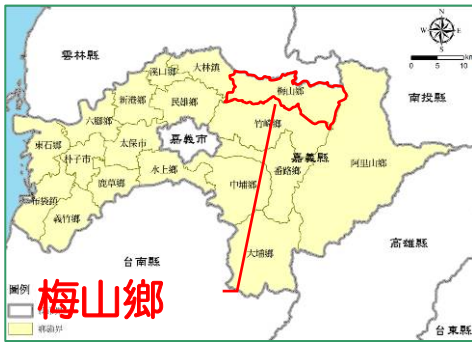
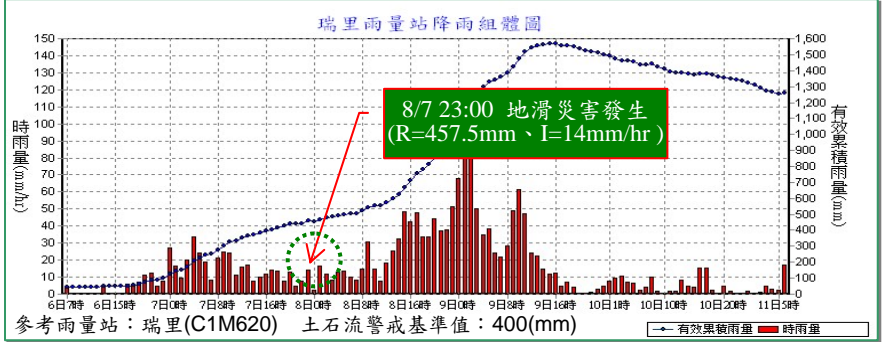
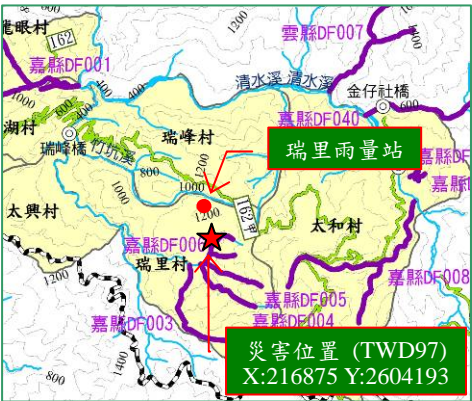
- 災區位置：梅山鄉瑞里村5鄰(62-8號)
- 災害發生時間：8月7日23時00分
- 災害類型：地滑
- 有效累積雨量：457.5mm

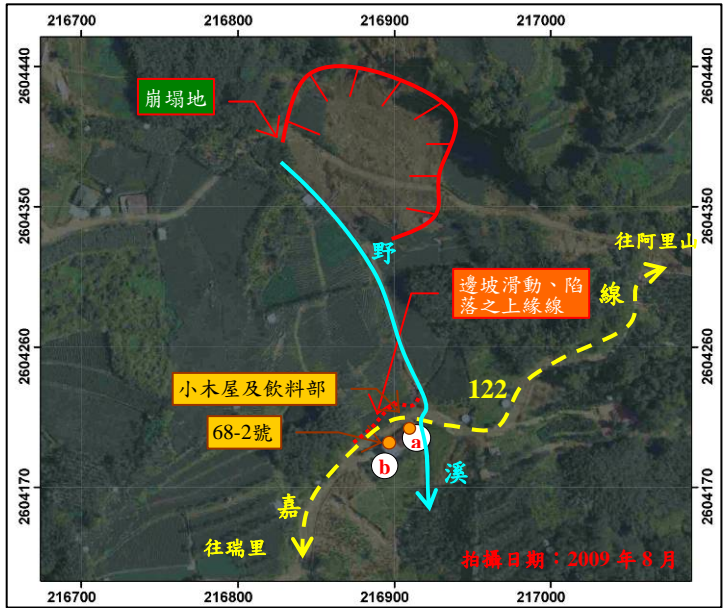
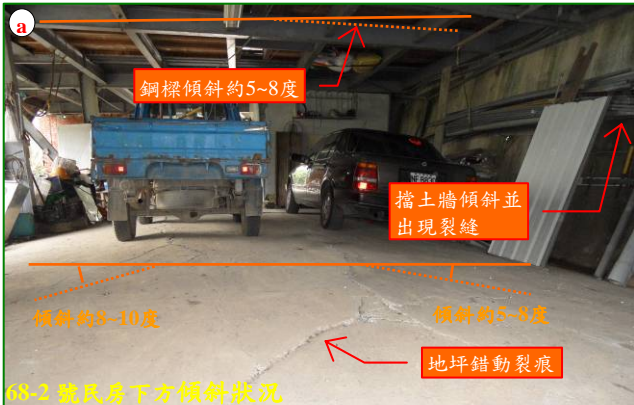
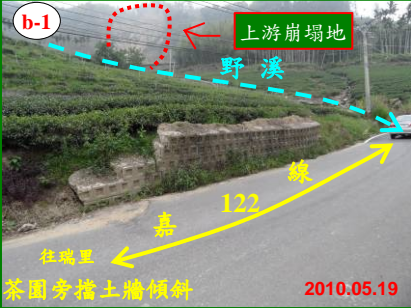
- 因莫拉克挾帶豪大雨，造成梅山鄉瑞里村5鄰邊坡滑動與陷落，62-8號民宅及小木屋屋舍傾斜、地坪錯動，屋內及屋外道路亦發現多處錯位與裂縫，並產生明顯傾斜。嘉122線道路因而損壞約50公尺。
- 房屋受損：2棟。
- 人員傷亡：無。
