98年莫拉克颱風重大土石災例最速報

嘉義縣—梅山鄉瑞里村

98年莫拉克颱風-嘉義梅山-008

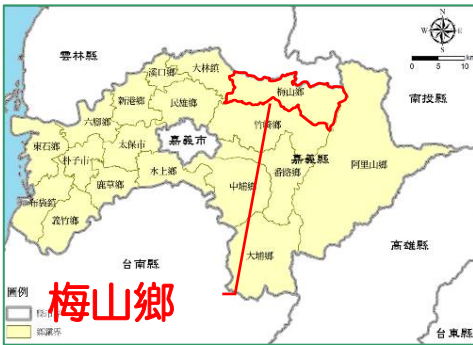
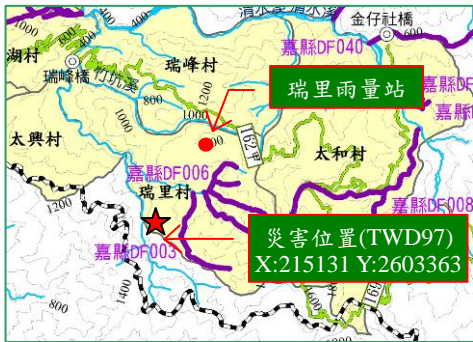
- ❖ 災區位置：梅山鄉瑞里村(8鄰12號、14號、16號)
- ❖ 災害發生時間：8月8日01時00分
- ❖ 災害類型：地滑
- ❖ 有效累積雨量：455.6mm

- ✓ 地滑災害造成本區域 12、14、16 號民宅地坪輕微錯動並出現數條裂縫。16 號民宅及道路因而有往東北方向傾斜之趨勢。
- ✓ 本區域原先規劃避難地點為瑞里國小，因莫拉克颱風使東側產生崩塌，阻斷通往瑞里唯一避難道路。
- ✓ 人員傷亡：無。
- ✓ 房屋受損：3 棟。
- ✓ 道路毀損：嘉 122 線約 50 公尺。

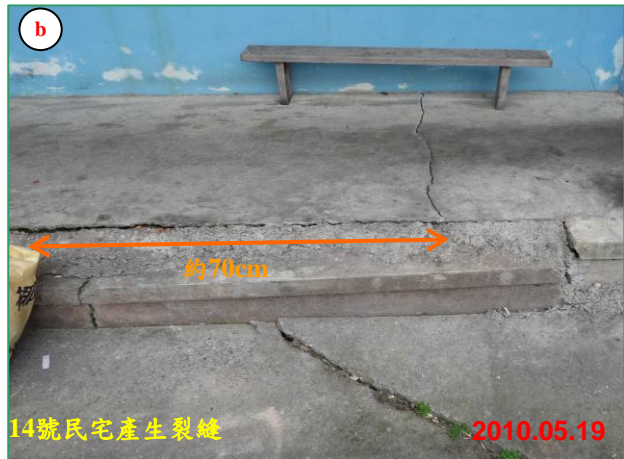
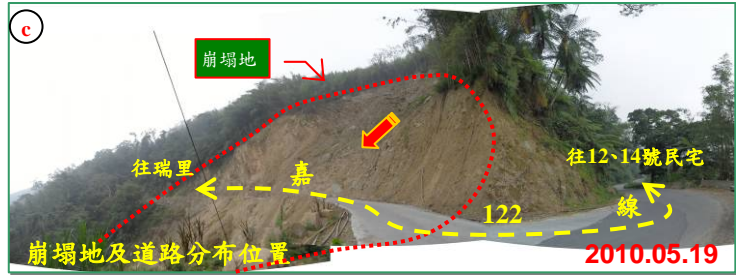
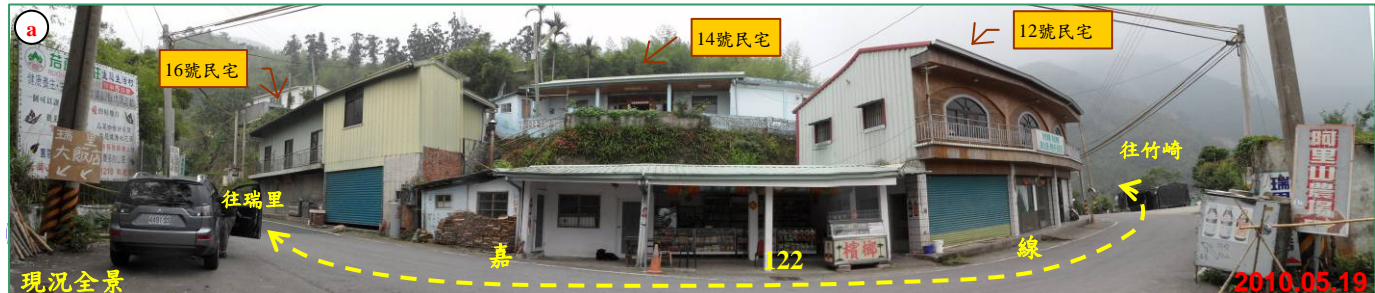
註 1：坐標採 TWD97 系統
註 2：降雨組體圖資料來源—水土保持局土石流防災資訊網
