98年莫拉克颱風重大土石災例最速報

嘉義縣—梅山鄉瑞里村

98年莫拉克颱風-嘉義梅山-011

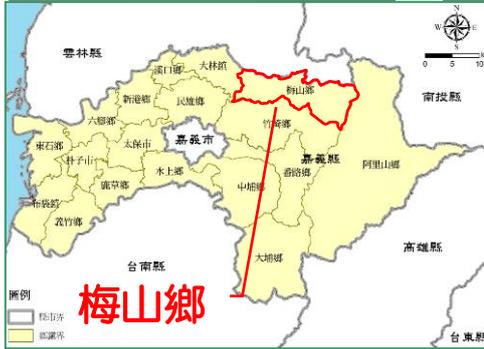
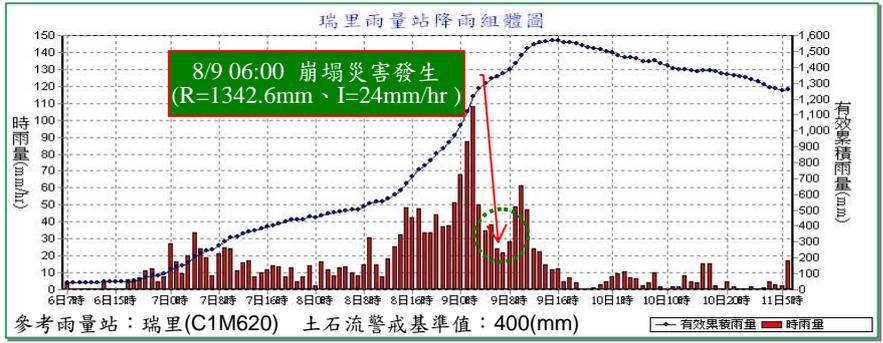
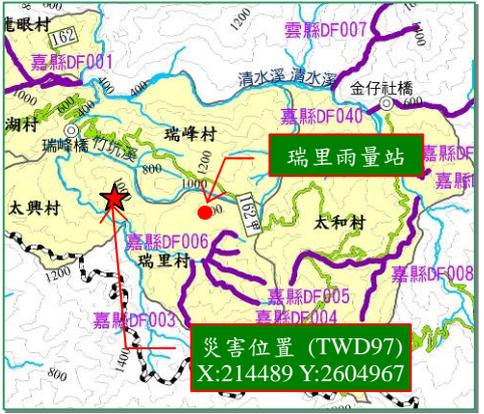
- ❖ 災區位置：梅山鄉瑞里村 (1鄰2號、3號)
- ❖ 災害發生時間：8月9日06時00分
- ❖ 災害類型：崩塌
- ❖ 有效累積雨量：1342.6mm

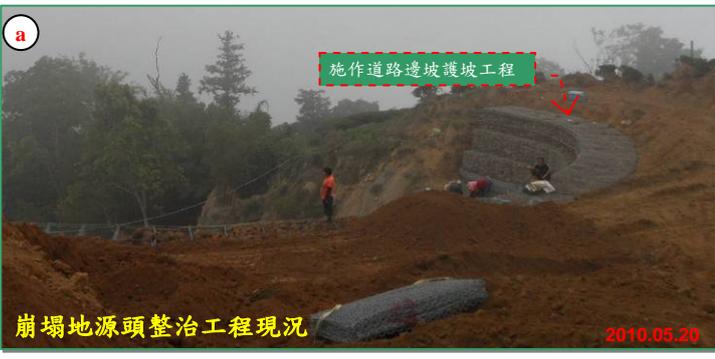
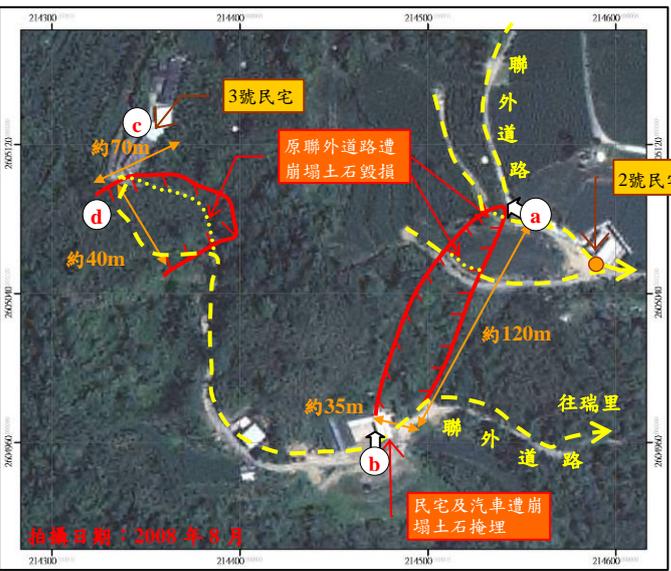
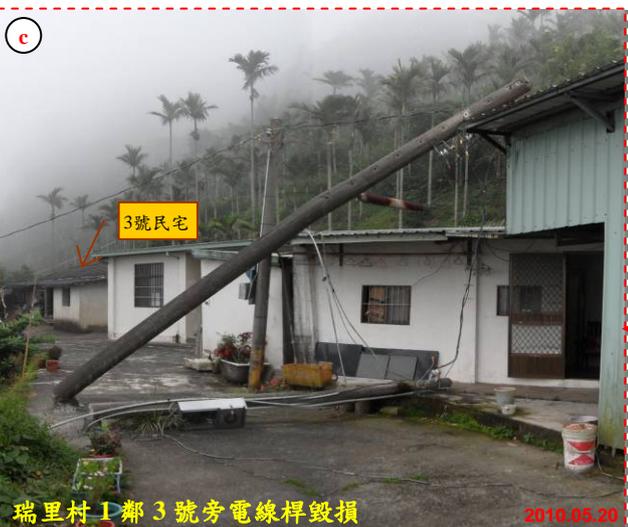
- ✓ 因莫拉克颱風挾帶豪大雨，造成瑞里村1鄰2號及3號民宅旁邊崩塌，掩埋民宅及汽車，並阻斷1鄰3號之聯外道路，部分電線桿倒塌於民宅屋頂上。
- ✓ 人員傷亡：無。
- ✓ 房屋受損：3棟。
- ✓ 道路毀損：聯外道路毀損約90公尺。
- ✓ 電力設施：5支電線桿倒塌。
