# 98年莫拉克颱風重大土石災例最速報

## 嘉義縣一番路鄉公田村

### 98年莫拉克颱風-嘉義番路-001

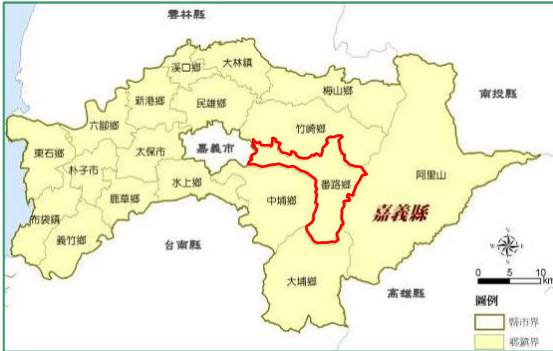
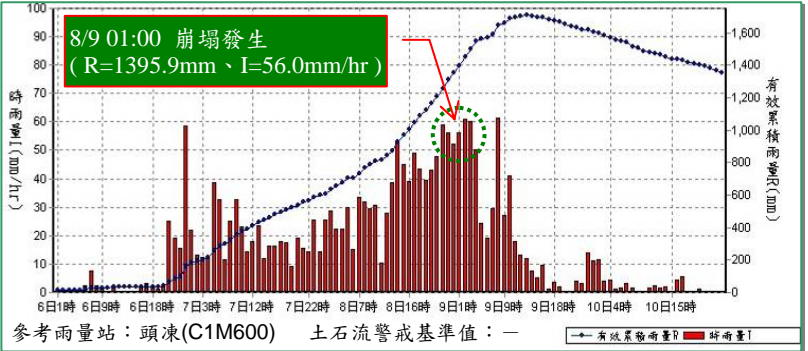
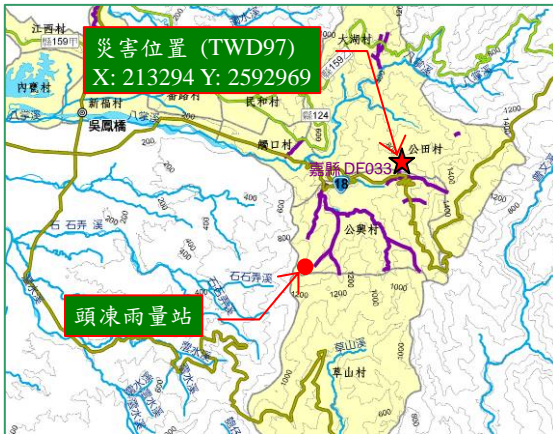
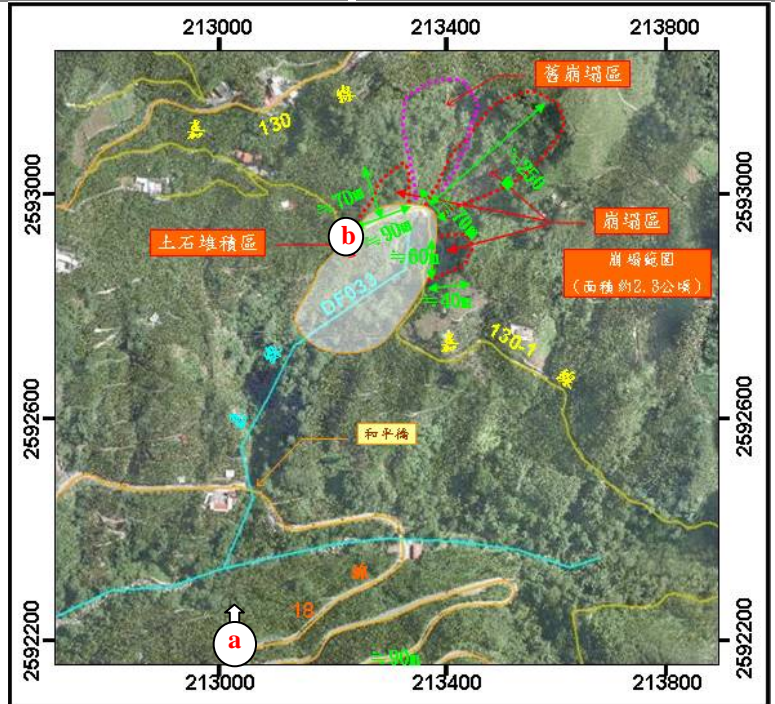
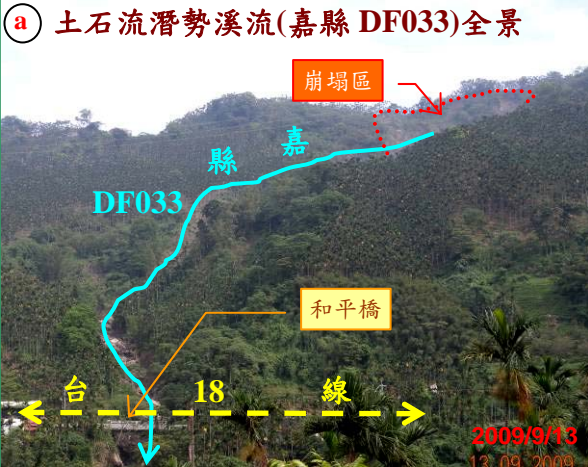
- ❖ 災區位置：番路鄉公田村 (台18線西向右轉進入嘉130-1線約1.5k處)
- ❖ 災害發生時間：8月9日01時
- ❖ 災害類型：崩塌
- ❖ 有效累積雨量：1,395.9mm

- ✓ 土石流潛勢溪流(嘉縣 DF033)上游山坡地崩塌，嘉130-1線道路遭土石掩埋約120m、路基流失損壞約70m。
- ✓ 道路邊坡石籠損壞約10m，道路邊坡擋土牆損壞約70m。
- ✓ 人員傷亡：無。

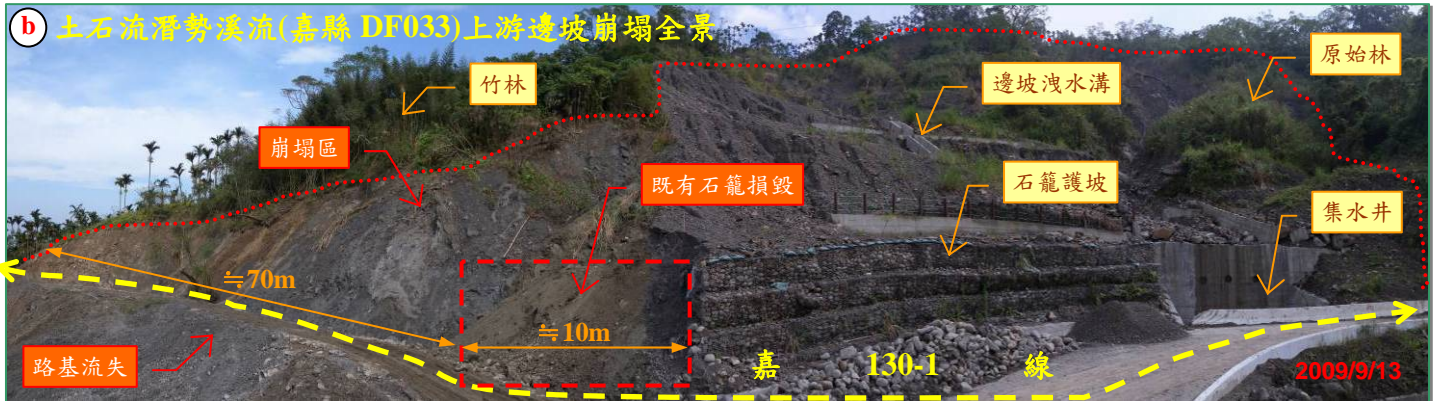
註1：坐標採 TWD97 系統  
註2：降雨組體圖資料來源—水土保持局土石流防災資訊網
