98年莫拉克颱風重大土石災例最速報

嘉義縣—阿里山鄉里佳村

98年莫拉克颱風-嘉義阿里山-003

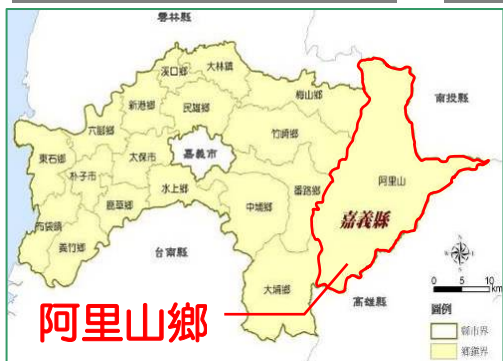
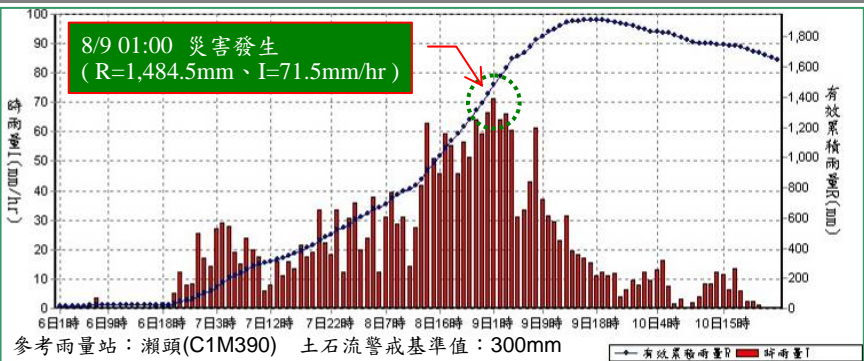
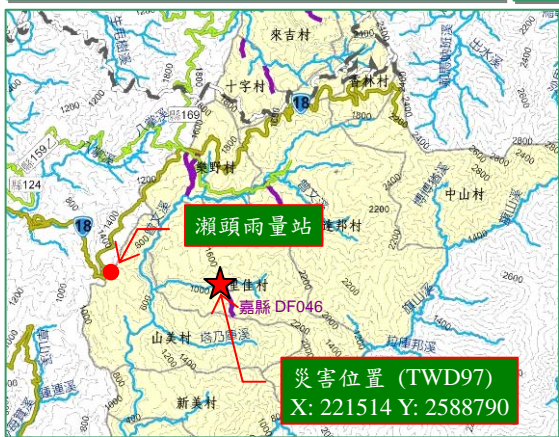
- ❖ 災區位置：阿里山鄉里佳村 (169線終點銜接里佳村聚落道路約400公尺處及里佳大橋)
- ❖ 災害發生時間：8月9日01時
- ❖ 災害類型：土石流、洪水
- ❖ 有效累積雨量：1,484.5mm

- ✓ 烏奇哈溪山洪爆發，里佳村4鄰臨溪邊民宅遭洪水挾帶土石掩埋，里佳大橋兩側土堤遭洪水沖毀。
- ✓ 里佳村於9/9恢復供電，聯外便道於9/5搶通，169線道路坍塌處仍搶修中。
- ✓ 人員傷亡：無

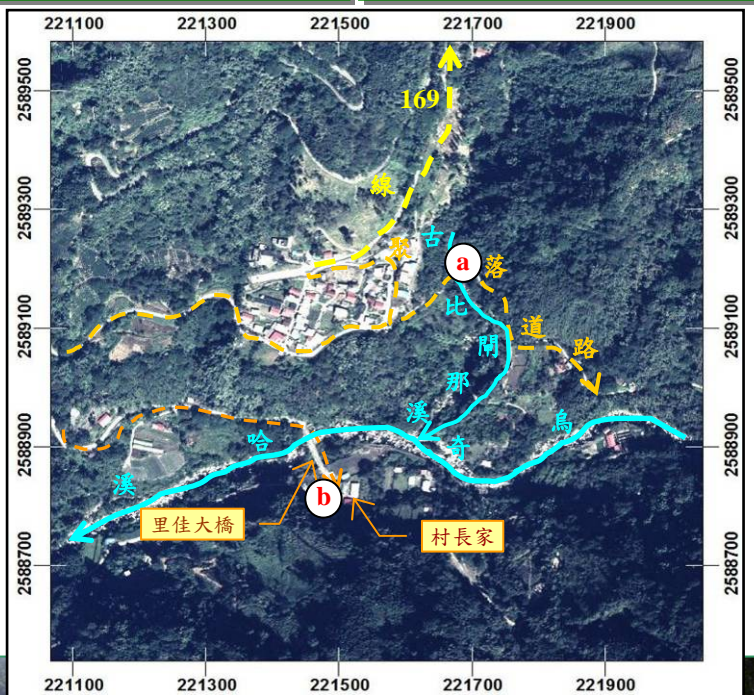
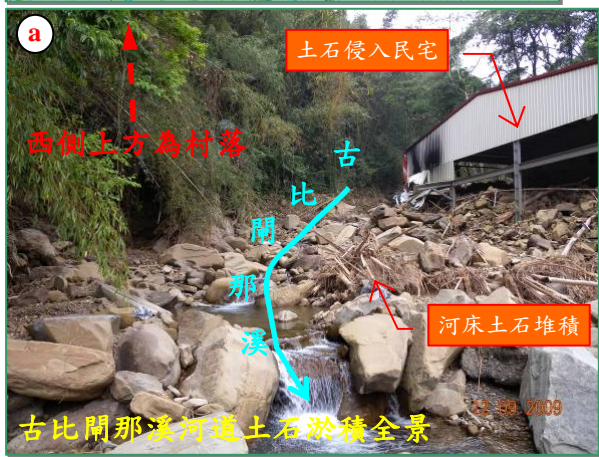
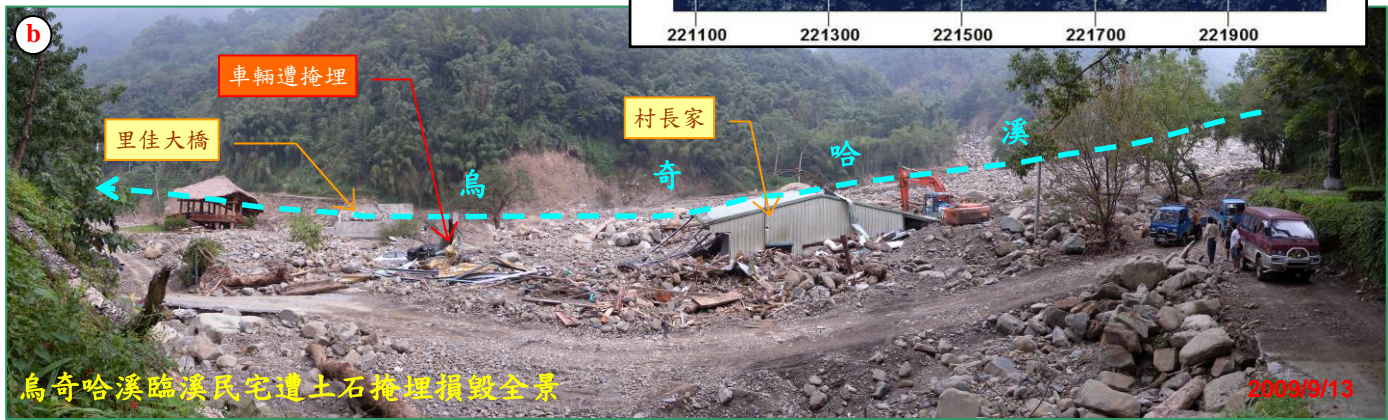
註1：坐標採 TWD97 系統
註2：降雨組體圖資料來源—水土保持局土石流防災資訊網
