# 98年莫拉克颱風重大土石災例最速報

## 屏東縣—三地門鄉大社村

### 98年莫拉克颱風-屏東三地門-002

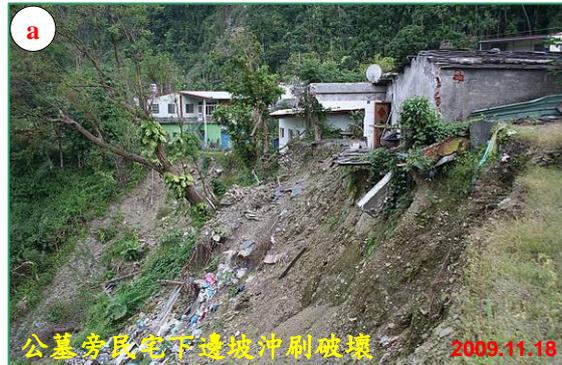
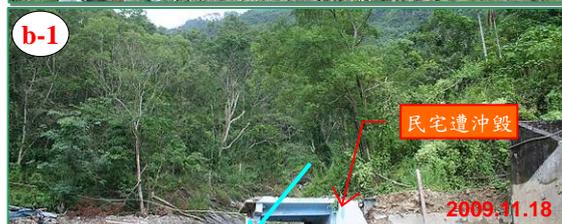
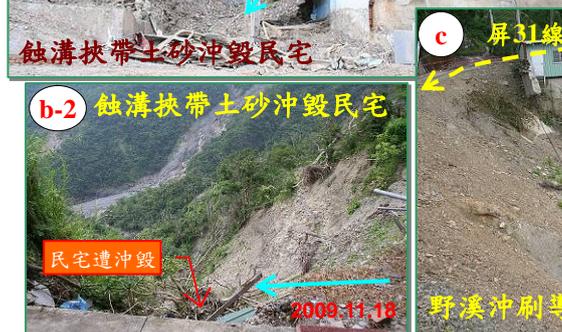
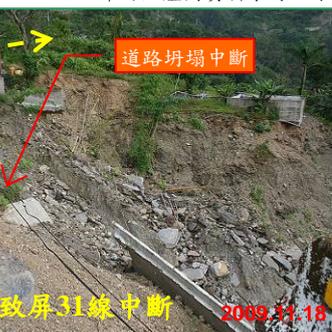
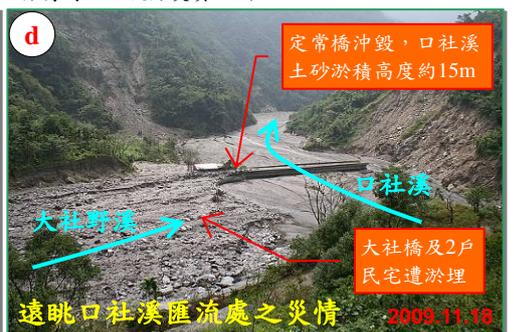
- ✓ 屏31線1k處路段之道路坍塌。
- ✓ 公墓旁2戶民宅之下邊坡發生崩塌。
- ✓ 活動中心前蝕溝挾帶土砂沖毀民宅。
- ✓ 大社橋受土石淤埋，定常橋遭沖毀。
- ✓ 道路毀損：約250m。
- ✓ 房屋受損：5棟。
