98年莫拉克颱風重大土石災例最速報

屏東縣—三地門鄉德文村

98年莫拉克颱風-屏東三地門-003

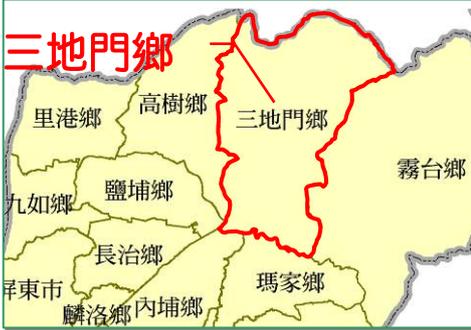
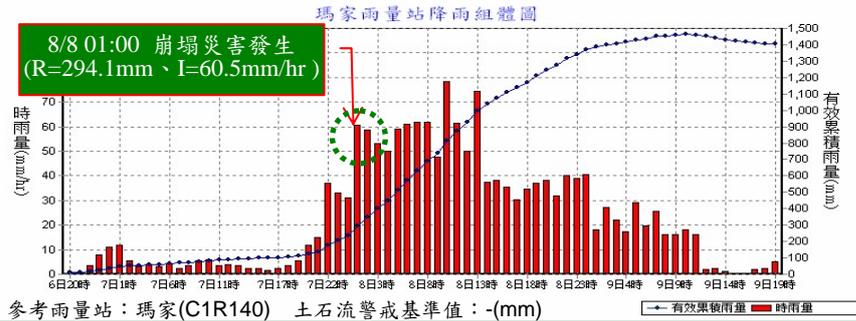
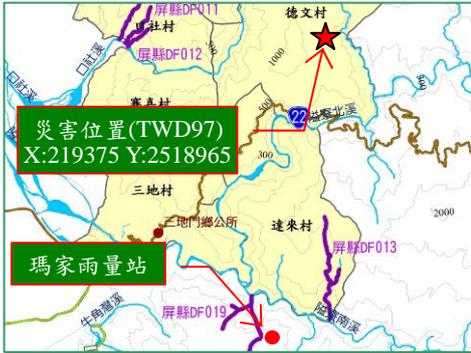
- 災區位置：德文派出所 (屏 31 線約 7.0km 處)
- 災害發生時間：8月8日 01時 00分
- 災害類型：崩塌
- 有效累積雨量：294.1mm

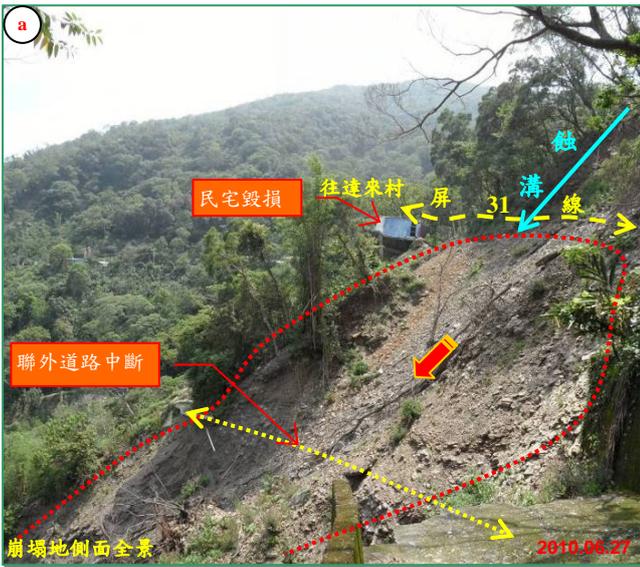
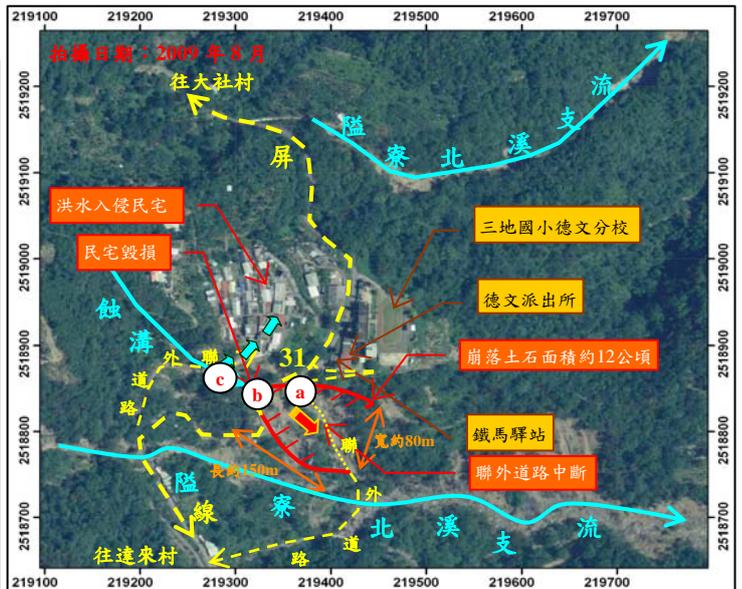
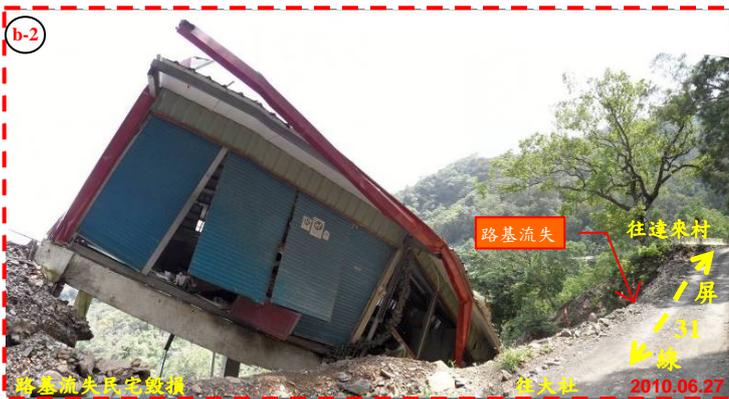
- 莫拉克颱風帶來超大豪雨，德文村西側山澗壑溝溪水暴漲，洪水沿聯外道路溢流，造成 6 棟民宅淹水，洪水挾帶土砂順流而下淤埋屏 31 線道路約 30 公尺。
- 屏 31 線道路約 7.0K 處因洪水侵襲，造成路基毀損約 50 公尺、道路上 1 棟民宅基礎流失毀損，並掩埋下邊坡之聯外道路，道路中斷約 150 公尺。
- 房屋受損：共 7 棟。
- 道路毀損：共 230 公尺。
