98年莫拉克颱風重大土石災例最速報

98年莫拉克颱風

屏東縣—來義鄉義林村

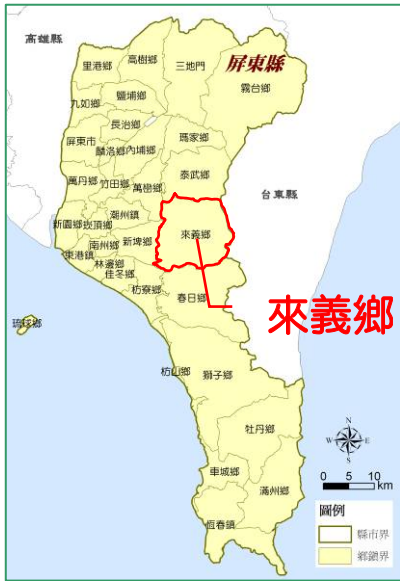
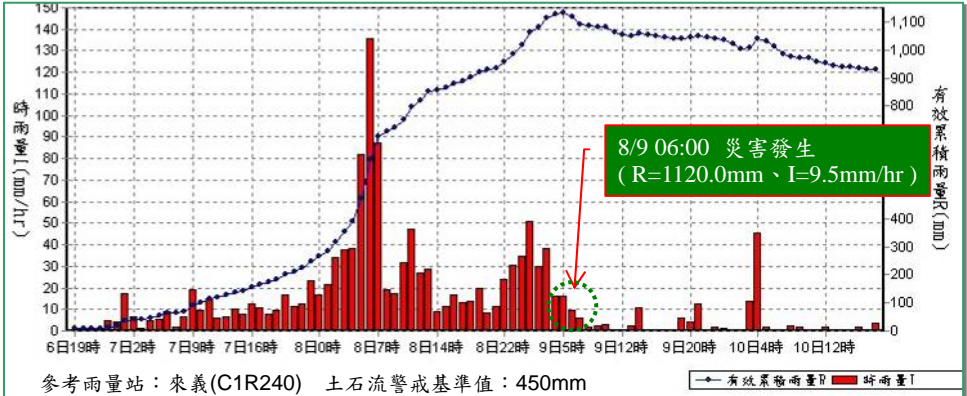
- 98年莫拉克颱風-屏東來義-001**
- ❖ 災區位置：來義鄉義林村(義林大橋左岸堤防及義林村7號旁)
 - ❖ 災害發生時間：8月8日4時
 - ❖ 災害類型：洪水、土石流 (屏縣 DF026)
 - ❖ 有效累積雨量：1,120.0 mm
- ❖ 災損描述與統計：
- ✓ 義林大橋上、下游左岸堤防遭洪水衝擊崩壞，崩落土石淤積河道。
 - ✓ 義林村7號上方土石流潛勢溪流(DF026)發生土石流災害，土石衝入下游三戶民宅。
 - ✓ 人員傷亡：無。

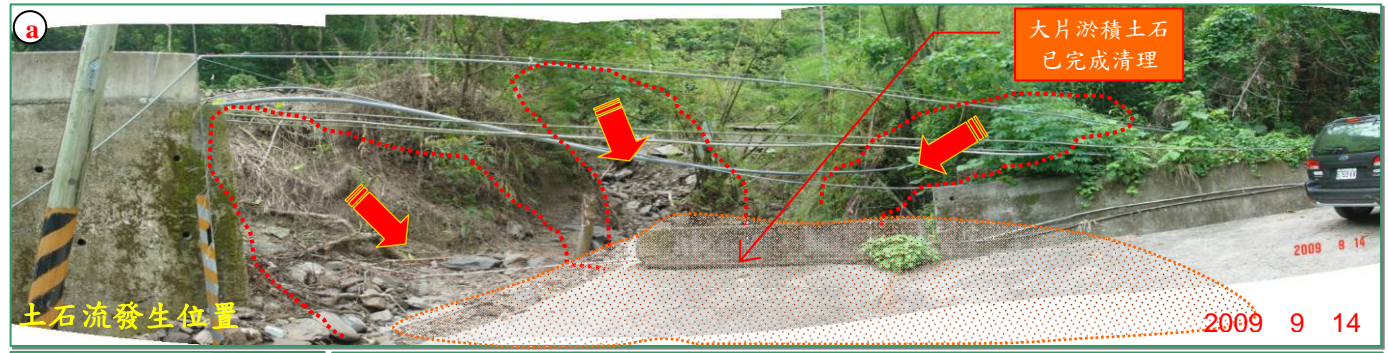
註 1：坐標採 TWD97 系統
 註 2：降雨組體圖資料來源—水土保持局土石流防災資訊網
