98年莫拉克颱風重大土石災例最速報

屏東縣—來義鄉來義村

98年莫拉克颱風-屏東來義-002

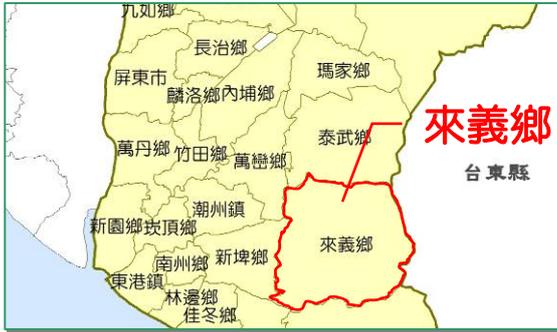
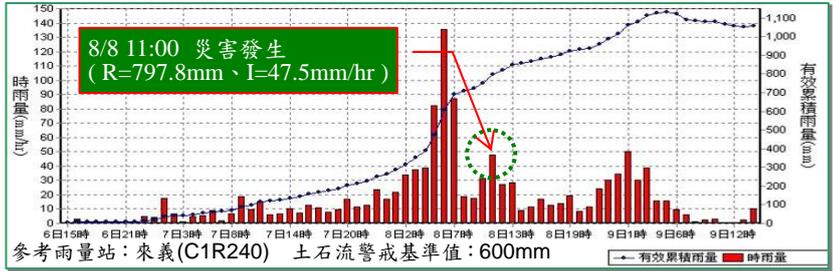
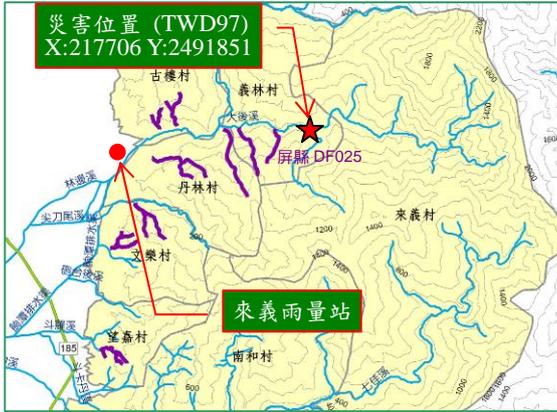
- 災區位置：來義鄉來義村 (屏110線16.6k處來社橋)
- 災害發生時間：8月8日11時
- 災害類型：洪水、崩塌、土石流
- 有效累積雨量：797.8mm

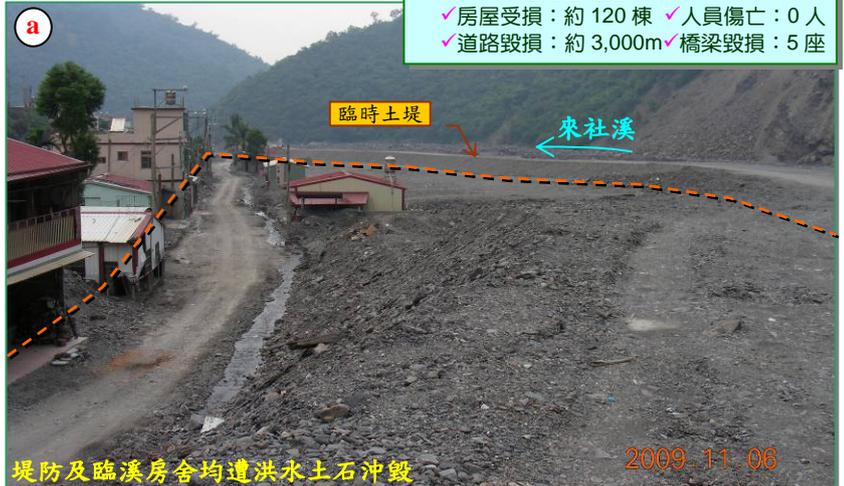
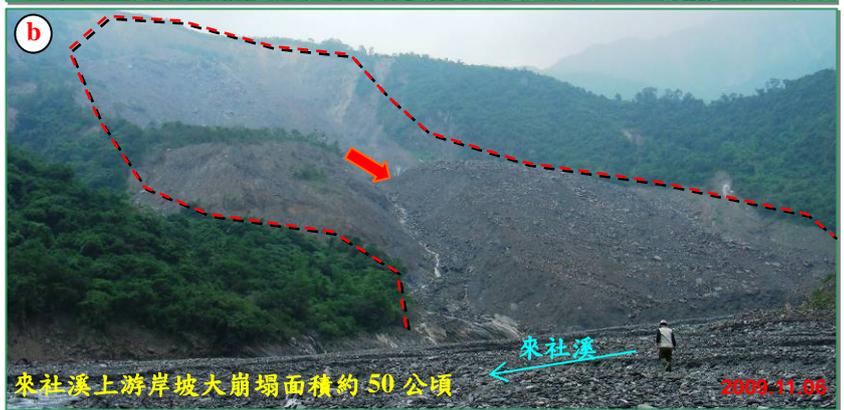
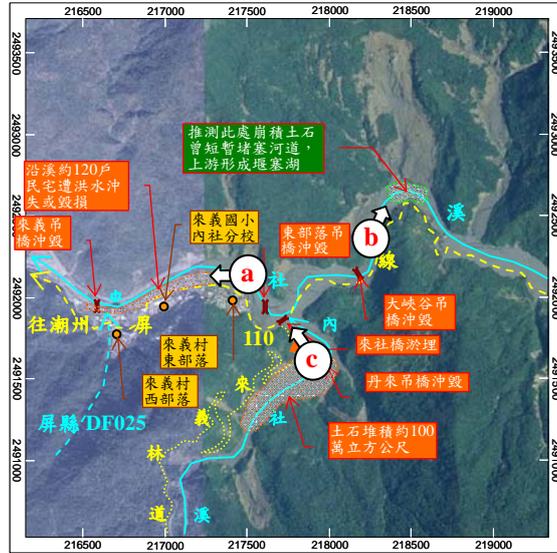
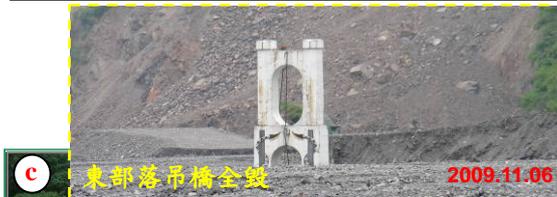
- 因莫拉克颱風帶來之超大豪雨，導致來社溪山洪暴發，並造成集水區內多處大規模之崩塌。初步推測來社溪上游岸坡崩塌堵塞河道，形成之堰塞湖潰決後大量土石伴隨洪水直衝而下，沖毀來義村沿溪堤防、道路、橋梁及民宅。
- 來社溪支流內社溪，亦因超大豪雨爆發土石流，土石沖毀沿溪林道及橋梁，大量土石並堵塞河道。
- 房屋受損：約120棟 ✓ 人員傷亡：0人
- 道路毀損：約3,000m ✓ 橋梁毀損：5座
