98年莫拉克颱風重大土石災例最速報

98年莫拉克颱風

屏東縣—來義鄉義林村

98年莫拉克颱風-屏東來義-005

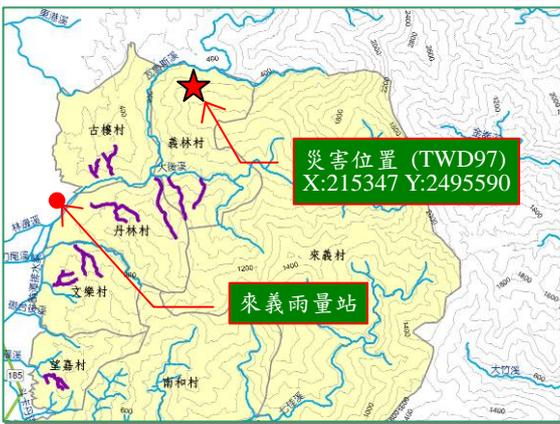
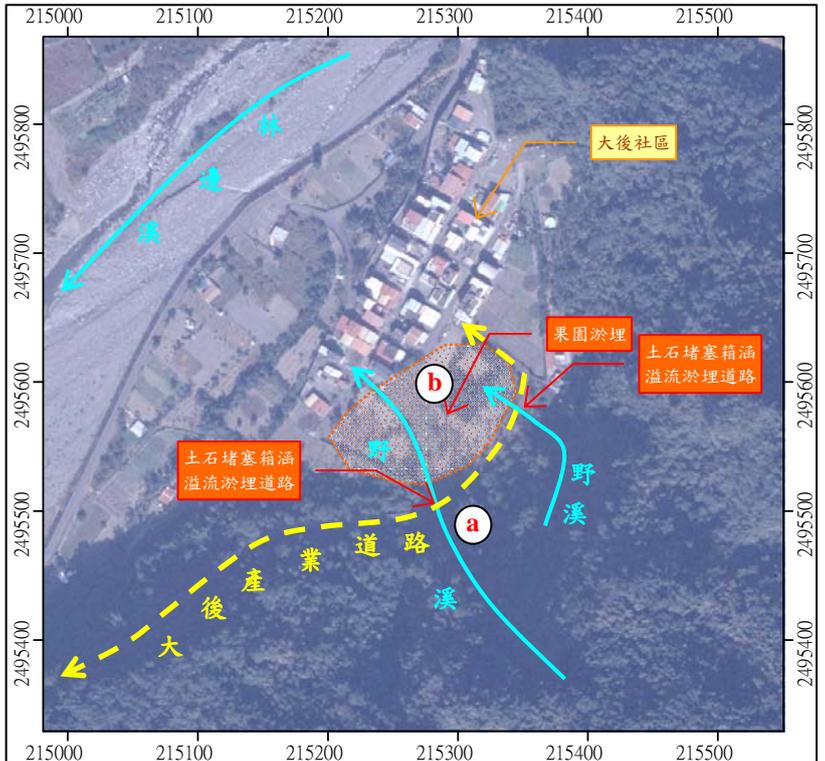
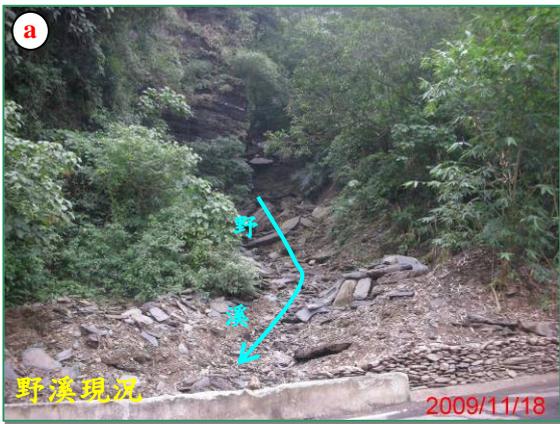
- ✓ 大後社區後方坡地發生土石流，土石堵塞箱涵、淤埋道路、果園及4戶工寮。
- ✓ 人員傷亡：無人傷亡。

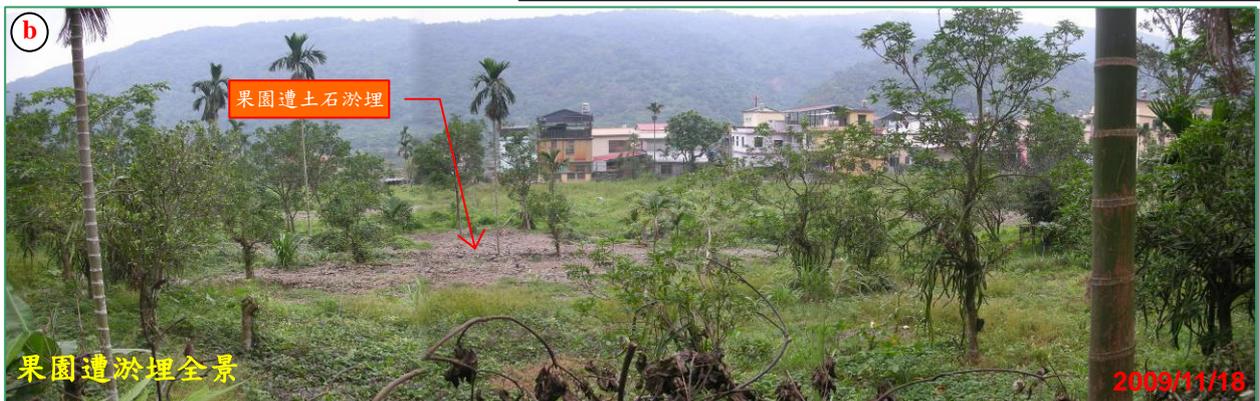
註1：坐標採 TWD97 系統
註2：降雨組體圖資料來源—水土保持局土石流防災資訊網
