98年莫拉克颱風重大土石災例最速報

屏東縣—牡丹鄉石門村

98年莫拉克颱風-屏東牡丹-002

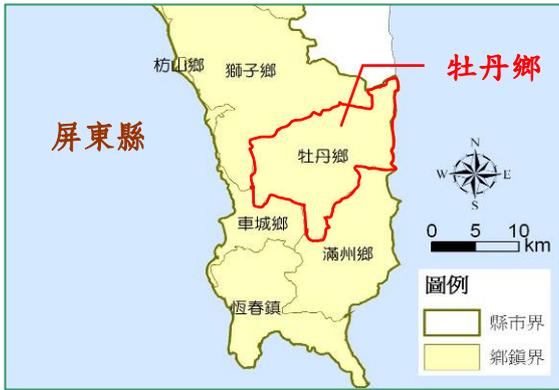
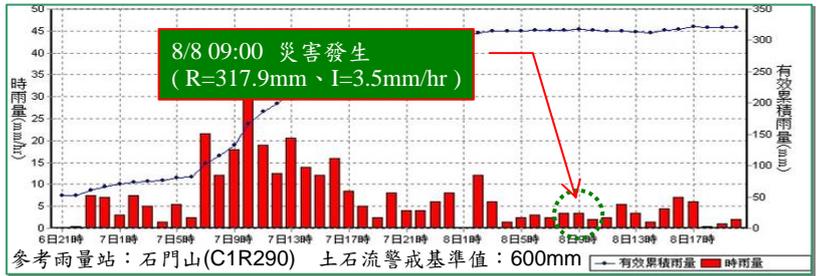
- ❖ 災區位置：牡丹鄉石門村 (199線中間路橋)
- ❖ 災害發生時間：8月8日9時
- ❖ 災害類型：崩塌、地滑
- ❖ 有效累積雨量：317.9mm

- ✓ 牡丹鄉石門村(中間路 18-1、18-2 號) 因莫拉克颱風所挾帶超大豪雨，導致民宅後方坡地發生崩塌，災後鄉公所進行緊急護坡工程時又再次發生崩塌。
- ✓ 房屋受損：2 戶。
- ✓ 人員傷亡：無。
- ✓ 道路毀損：約 100 公尺
