98年莫拉克颱風重大土石災例最速報

98年莫拉克颱風

屏東縣—霧台鄉吉露村

98年莫拉克颱風-屏東霧台-001

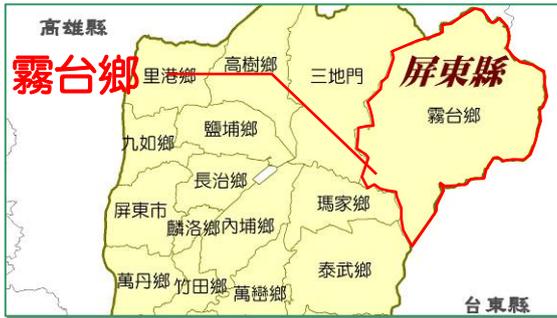
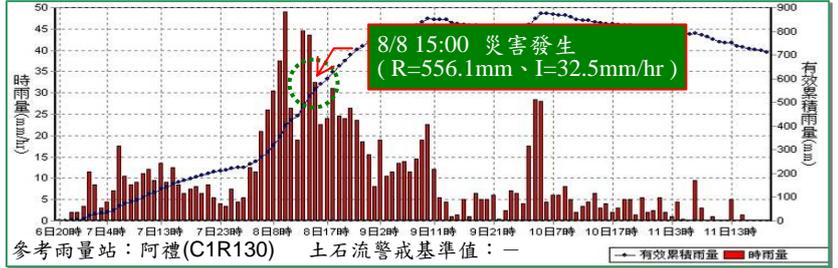
- ❖ 災區位置：霧台鄉吉露村 (台24線46k處)
- ❖ 災害發生時間：8月8日15時
- ❖ 災害類型：地滑、崩塌
- ❖ 有效累積雨量：556.1mm

- ✓ 因莫拉克颱風帶來之超大豪雨，導致台24線約46k處發生大規模崩塌，而位於崩塌地北側之吉露村部落，亦發生地層滑動。其中2棟房舍直接滑落於山谷，其餘房舍及村內巷道產生程度不一之裂縫或傾斜。
- ✓ 房屋受損：約45棟
- ✓ 人員傷亡：0人
- ✓ 道路毀損：約1,100m
