# 98年莫拉克颱風重大土石災例最速報

## 雲林縣—古坑鄉草嶺村

### 98年莫拉克颱風-雲林古坑-002

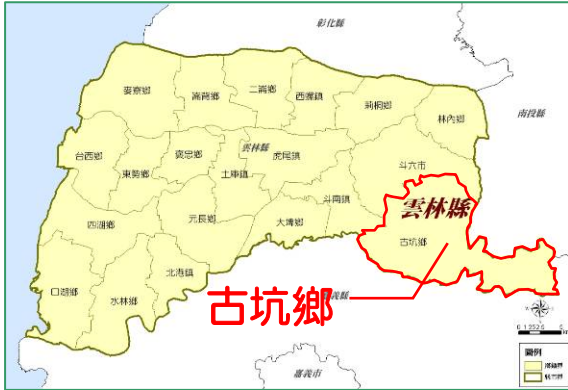
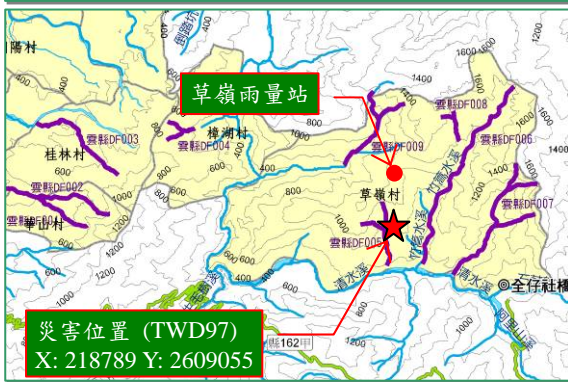
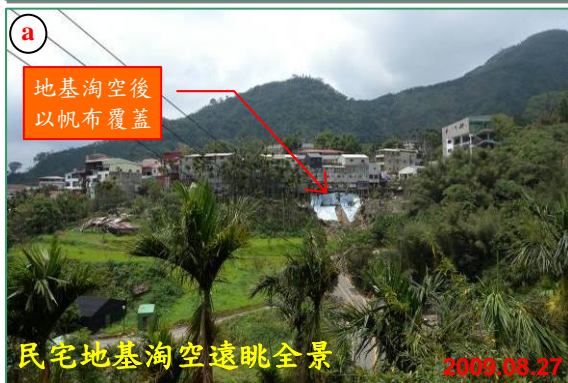
- ❖ 災區位置：古坑鄉草嶺村 (草嶺里7鄰草嶺路38-6~10號)
- ❖ 災害發生時間：8月9日00時
- ❖ 災害類型：崩塌
- ❖ 有效累積雨量：1,160.3mm

- ✓ 草嶺村中坪商店街5戶民宅之後方邊坡崩塌，而造成其基礎淘空，現已列為危險建物暫停使用。
- ✓ 擋土牆倒塌約20m
- ✓ 人員傷亡：無。
