98年莫拉克颱風重大土石災例最速報

雲林縣—古坑鄉草嶺村

98年莫拉克颱風-雲林古坑-008

- 災區位置：梅溪渡假村 (竹篙水 35 號電桿處)
- 災害發生時間：8月8日 22時 00分
- 災害類型：土石流
- 有效累積雨量：1051.1mm

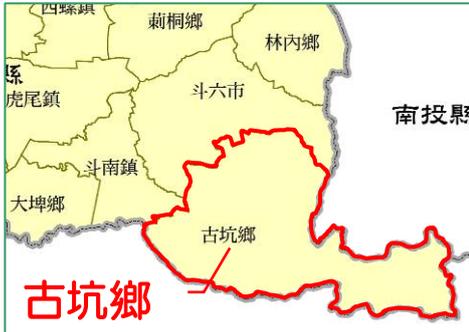
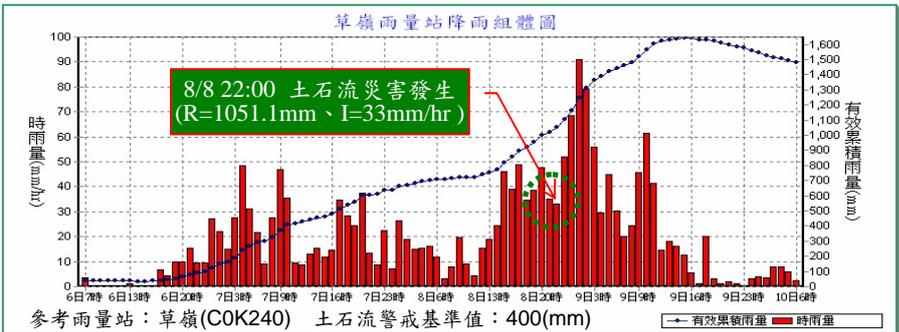
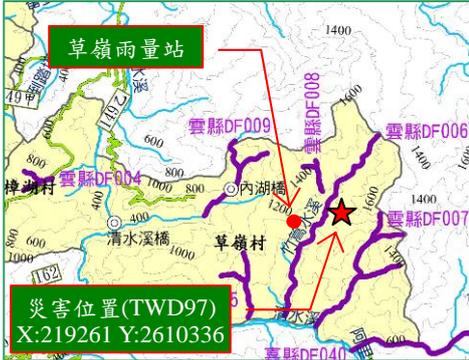
- 草嶺村梅溪渡假村旁野溪因莫拉克颱風帶來雨量爆發土石流災害，大量水流挾帶上游土石及漂流木淤埋河道並毀損野溪內連續性防砂壩，沖毀橙螢橋並堵塞橋涵，土石溢流至梅溪渡假村前台地，並淤埋一棟房舍。
- 野溪洪水挾帶土石通往下游，毀損鄉道雲 220 線路基及下方排水箱涵，使道路損壞中斷約 50 公尺長。
- 土石淤埋：梅溪渡假村前土砂堆積，並淤埋民宅，野溪河道內土石淤埋。
- 土石堵塞：雲 220 線箱涵遭土石堵塞。
- 房屋毀損：2 棟。
