98年莫拉克颱風重大土石災例最速報

高雄縣一六龜鄉中興村

98年莫拉克颱風-高雄六龜-004

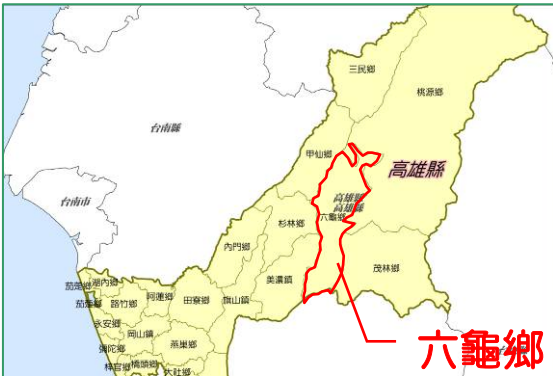
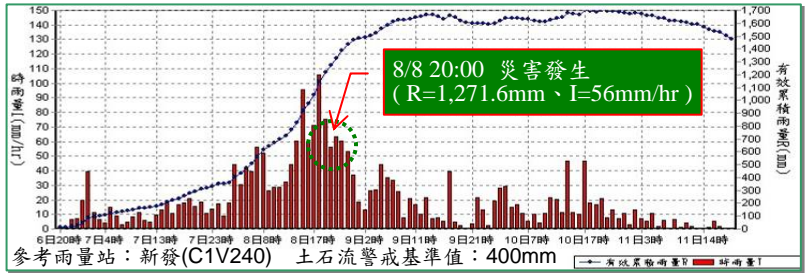
- ❖ 災區位置：六龜鄉中興村 (台27線13k處)
- ❖ 災害發生時間：8月8日20時
- ❖ 災害類型：土石流 (高縣 DF050)、洪水
- ❖ 有效累積雨量：1,271.6mm

- ✓ 土石流潛勢溪流高縣 DF050 爆發土石流，土石淤塞河道並向外溢流，掩埋沿溪農路並侵入鄰溪 9 戶民宅、慧濟寺及農地。由於土石流堆積之土石堵塞河道後，溪水改沿聖母宮處巷道漫流，造成巷道兩側約 80 餘戶淹水，而巷道路面亦遭洪水冲刷破損。
- ✓ 房屋受損：10 棟。
- ✓ 人員傷亡：無。
- ✓ 道路毀損：700 公尺。
