98年莫拉克颱風重大土石災例最速報

98年莫拉克颱風

高雄縣一六龜鄉興龍村

98年莫拉克颱風-高雄六龜-005

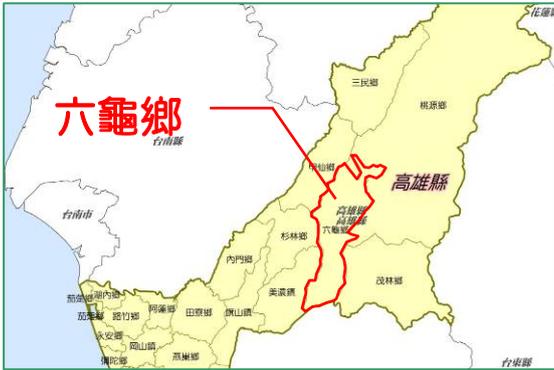
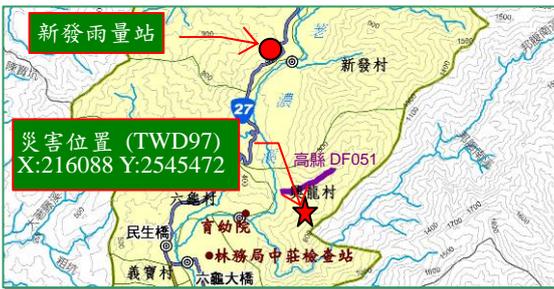
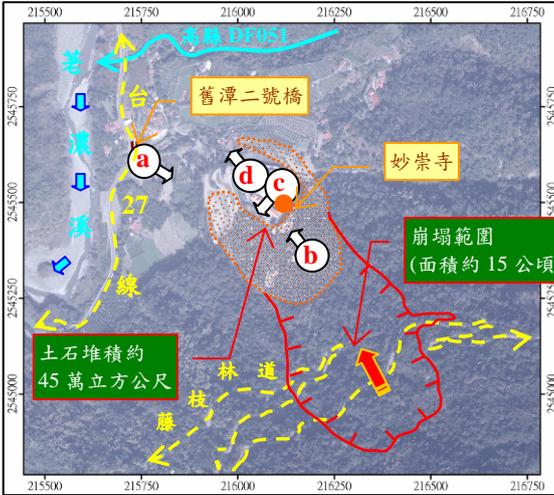
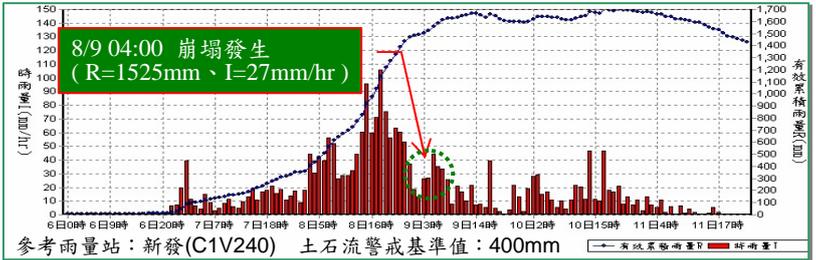
- ❖ 災區位置：六龜鄉興龍村(妙崇寺)
(台27線舊潭二號橋南端
右轉進入約300公尺)
 - ❖ 災害發生時間：8月9日04時
 - ❖ 災害類型：崩塌
 - ❖ 有效累積雨量：1,525mm
- ❖ 災損描述與統計：
- ✓ 妙崇寺後方山坡崩塌，大量土石滑落沖毀寺廟後方建物及附近民宅。
 - ✓ 人命傷亡：無。
 - ✓ 房舍受損：8棟。
 - ✓ 道路毀損：林道及農路約800公尺

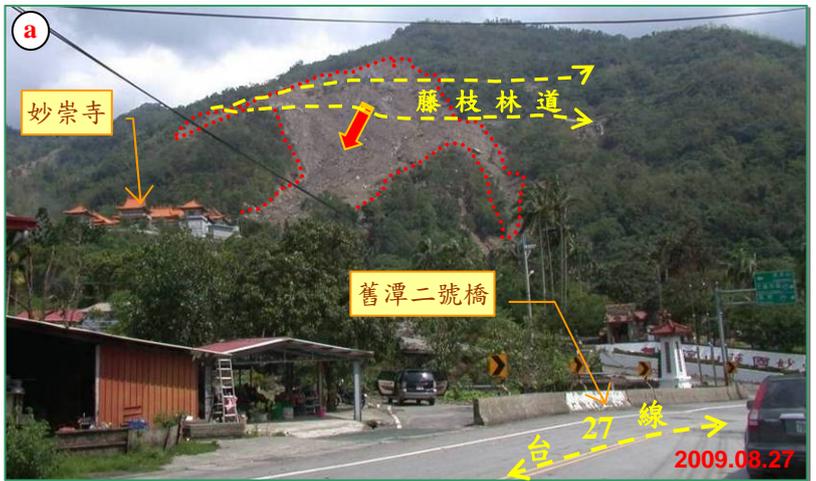
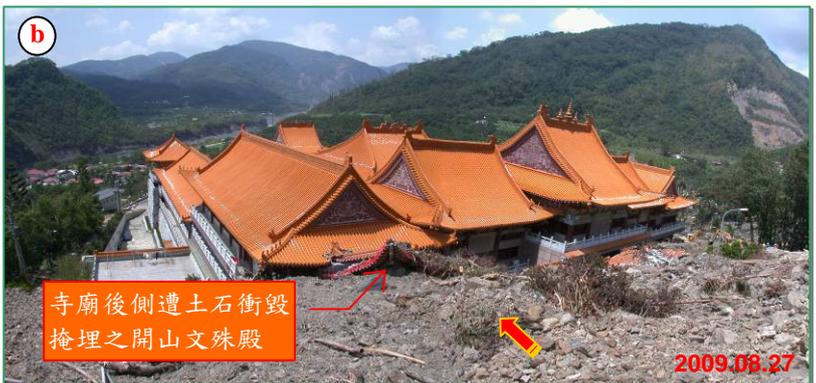
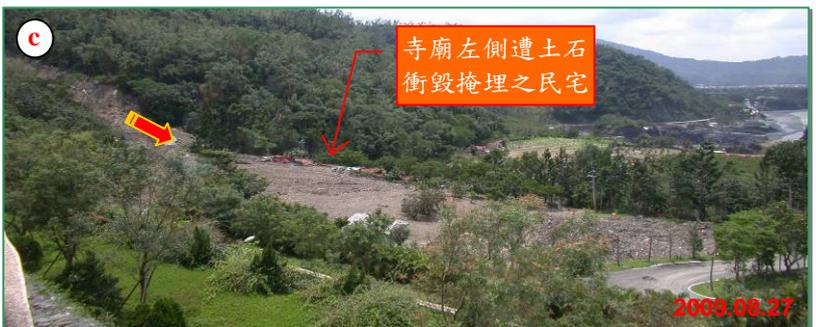
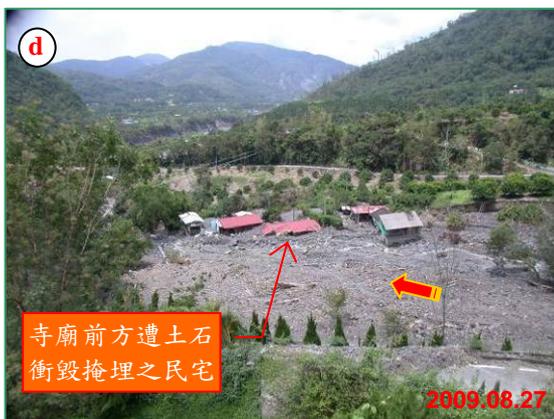
註1：坐標採 TWD97 系統
註2：降雨組體圖資料來源—水土保持局土石流防災資訊網
