98年莫拉克颱風重大土石災例最速報

98年莫拉克颱風

高雄縣一六龜鄉興龍村

98年莫拉克颱風-高雄六龜-007

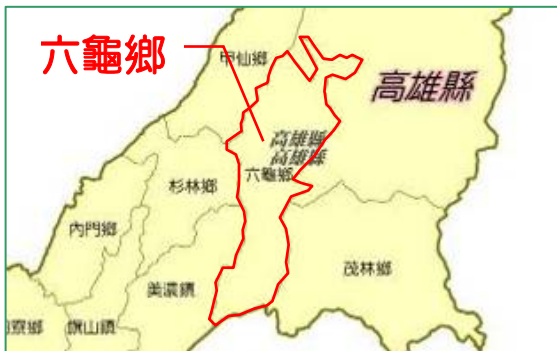
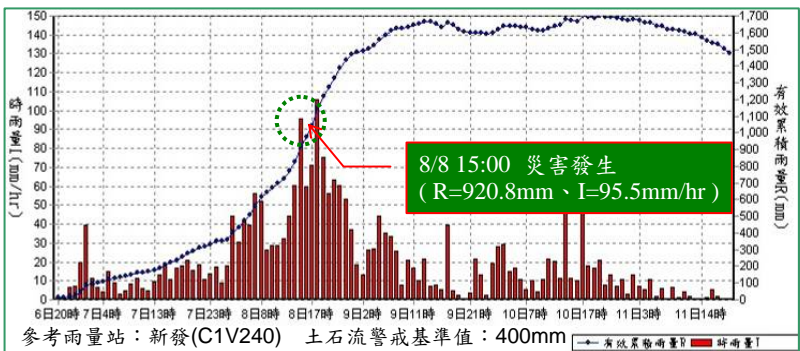
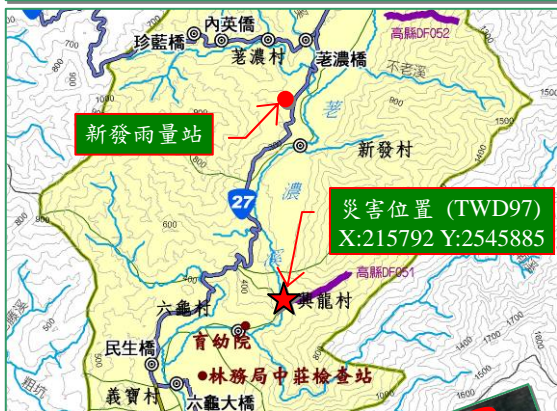
- ❖ 災區位置：六龜鄉興龍村(舊潭橋) (台27線約7.5k處)
- ❖ 災害發生時間：8月8日15時
- ❖ 災害類型：洪水、崩塌
- ❖ 有效累積雨量：920.8mm

- ✓ 舊潭橋溪上游多處溪岸邊崩塌，淤塞河道形成堰塞，加上莫拉克颱風帶來之豪雨，於8月8日下午15時左右溢流潰散，大量洪水夾帶土石冲刷而下，導致下游舊潭橋及農路、房舍毀損。
- ✓ 房屋5戶受損。
- ✓ 道路毀損：約200公尺(含橋梁2座)
- ✓ 人員傷亡：8人受傷。
