98年莫拉克颱風重大土石災例最速報

98年莫拉克颱風

高雄縣一六龜鄉寶來村

98年莫拉克颱風-高雄六龜-008

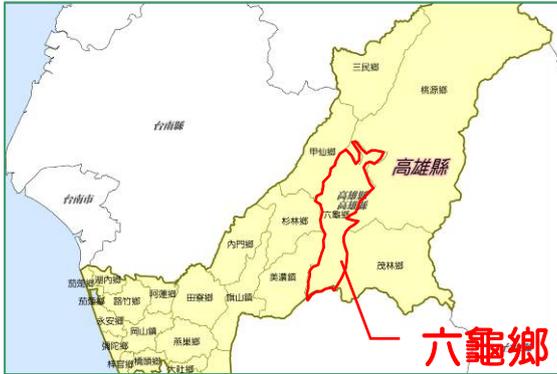
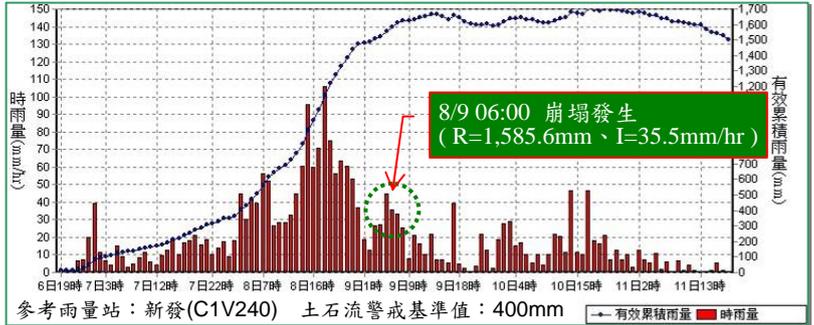
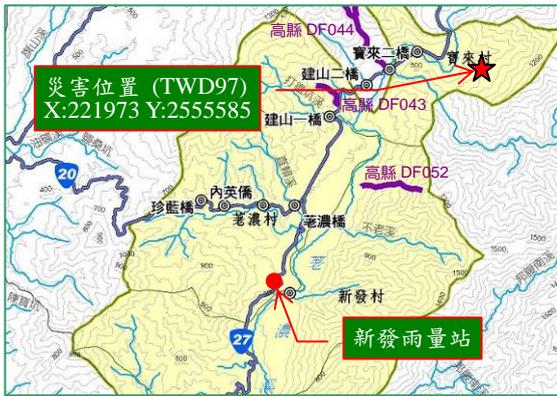
- ❖ 災區位置：六龜鄉寶來村(17鄰)(竹林地區-瓏美山莊)
- ❖ 災害發生時間：8月9日06時
- ❖ 災害類型：崩塌
- ❖ 有效累積雨量：1,585.6mm

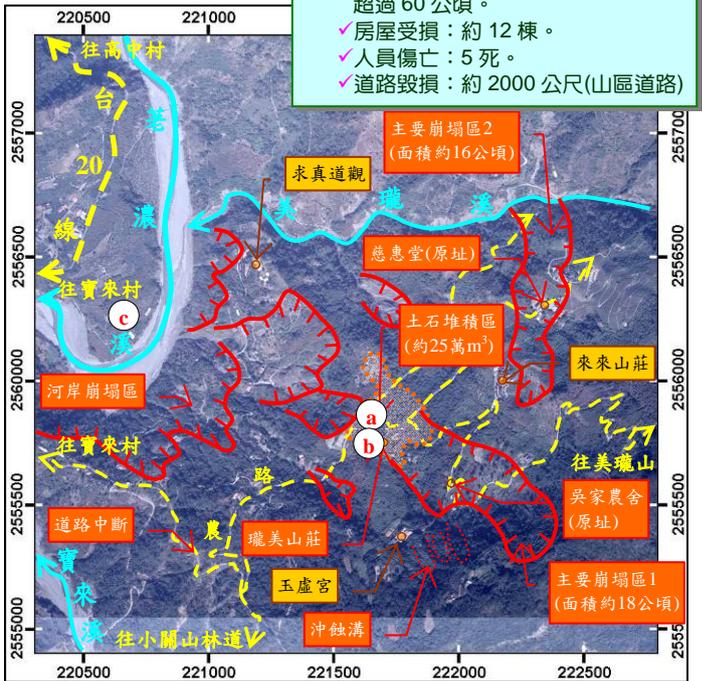
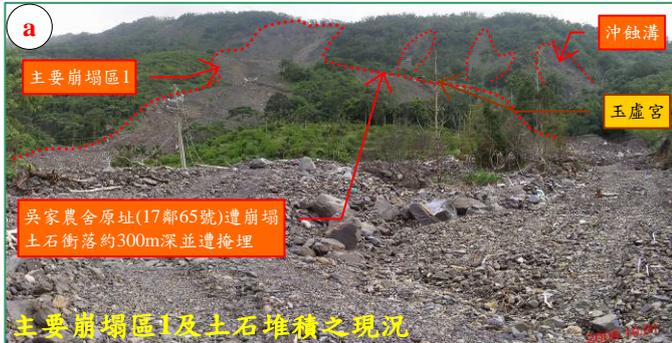
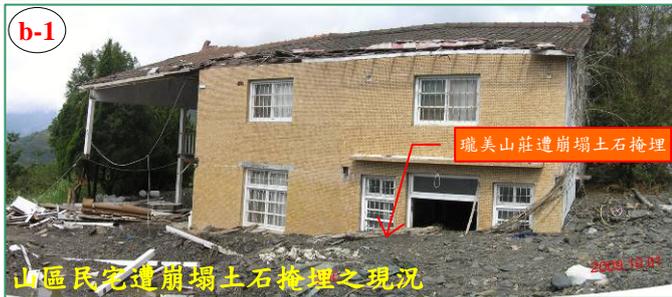
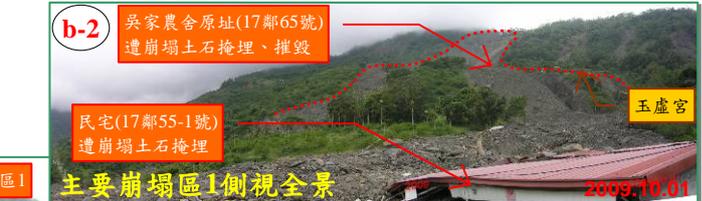
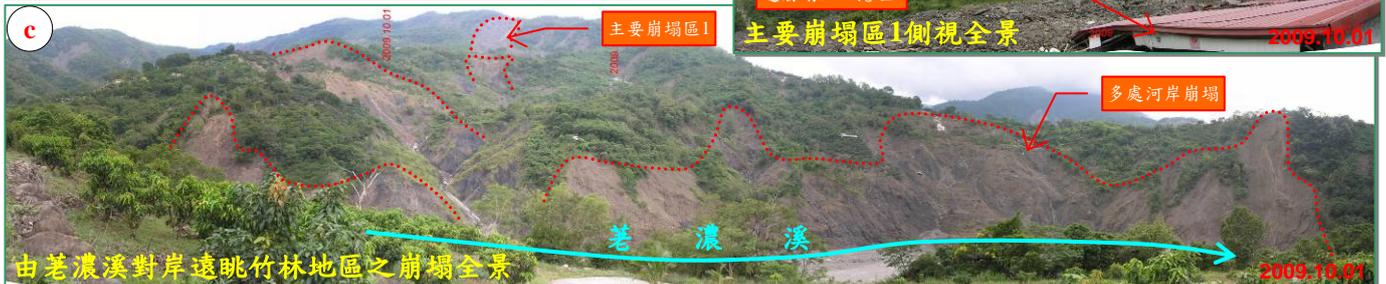
- ✓ 六龜鄉寶來村竹林地區(16鄰及17鄰)因莫拉克颱風所挾帶超大豪雨，導致瓏美山西南側坡地發生多處大規模崩塌，山區道路多處中斷，且多戶民宅與農舍遭崩塌土石掩埋或摧毀，其中位於17鄰65號之吳姓農戶一家五口遭土石掩埋而罹難；寶來村竹林山區整體崩塌面積估計超過60公頃。
- ✓ 房屋受損：約12棟。
- ✓ 人員傷亡：5死。
- ✓ 道路毀損：約2000公尺(山區道路)
