98年莫拉克颱風重大土石災例最速報

98年莫拉克颱風

高雄縣一六龜鄉寶來村

98年莫拉克颱風-高雄六龜-011

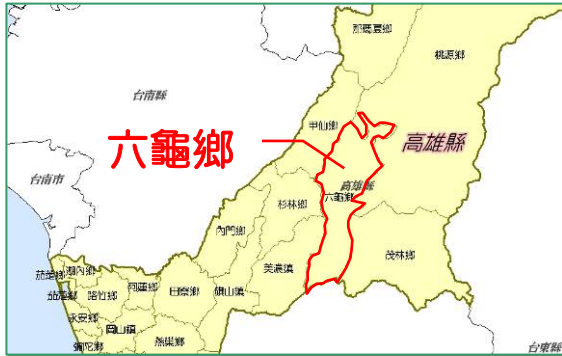
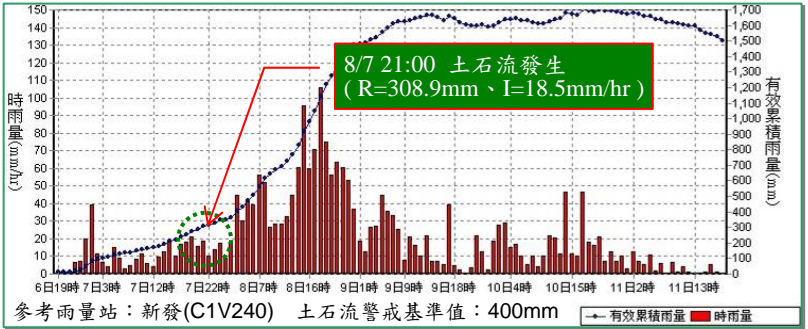
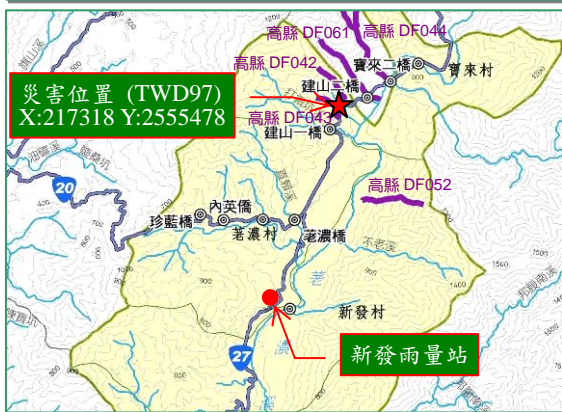
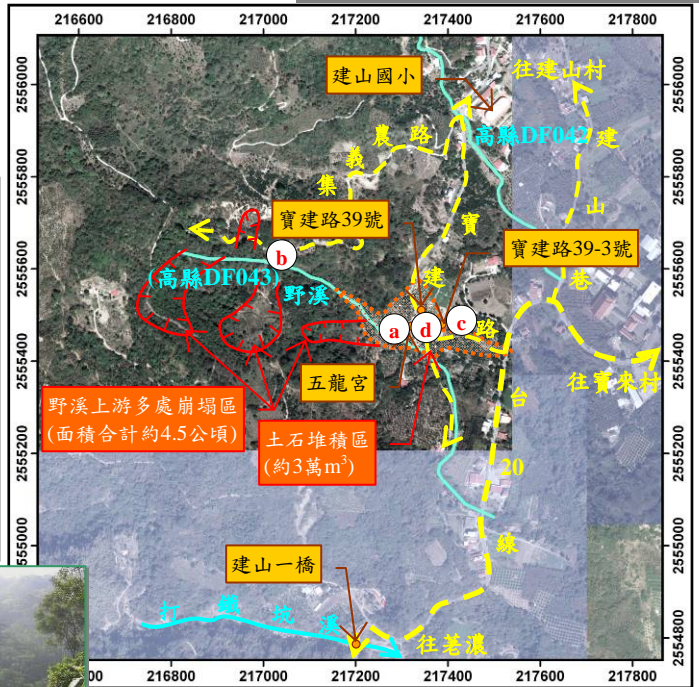
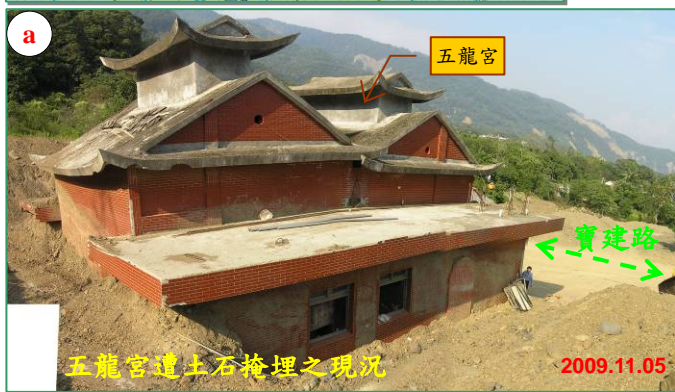
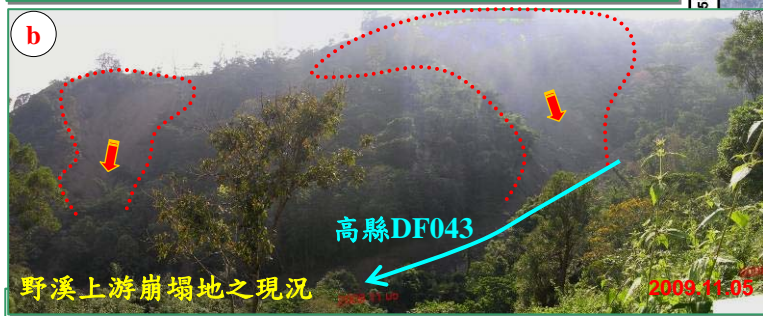
- ◆災害位置：六龜鄉寶來村(五龍宮)
(台20線轉入寶建路約200公尺處)
- ◆災害發生時間：8月7日21時
- ◆災害類型：土石流(高縣DF043)
- ◆有效累積雨量：308.9mm

- ✓寶來村五龍宮後方既有崩塌地，因莫拉克颱風挾帶豪雨造成崩塌範圍持續擴大，大量土石沿土石流潛勢溪流(高縣DF043)衝出，掩埋下游處之五龍宮與兩戶民宅，並阻斷寶建路及台20線交通約300公尺；土石流出量估計達約3萬立方公尺。
- ✓房屋受損：3棟。 ✓人員傷亡：無。
