# 98年莫拉克颱風重大土石災例最速報

## 高雄縣—六龜鄉新發村

### 98年莫拉克颱風-高雄六龜-013

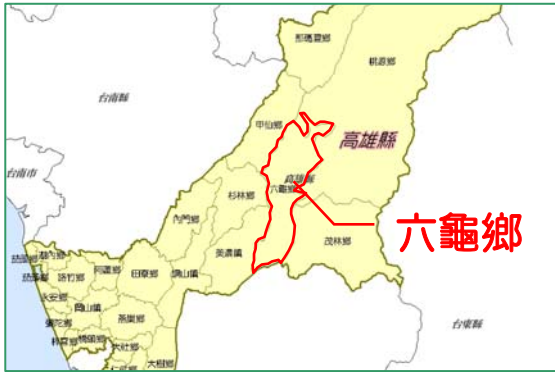
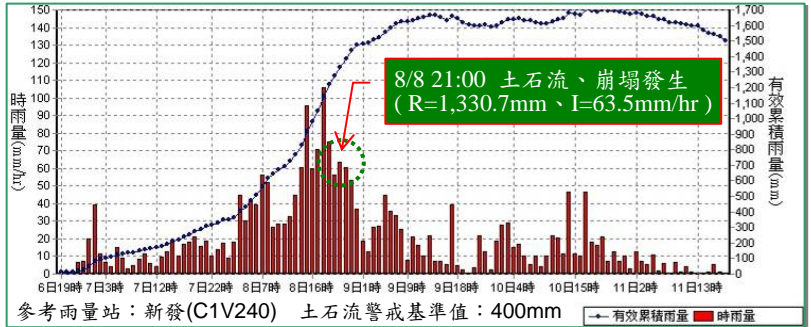
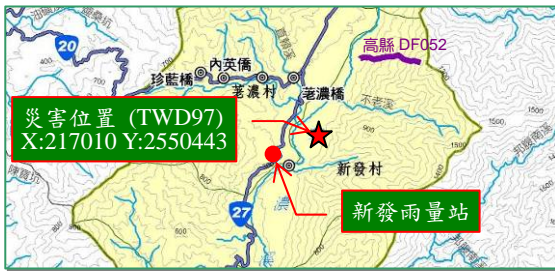
- ❖ 災區位置：六龜鄉新發村(六龜大佛)
- ❖ 災害發生時間：8月8日21時
- ❖ 災害類型：土石流、崩塌
- ❖ 有效累積雨量：1,330.7mm

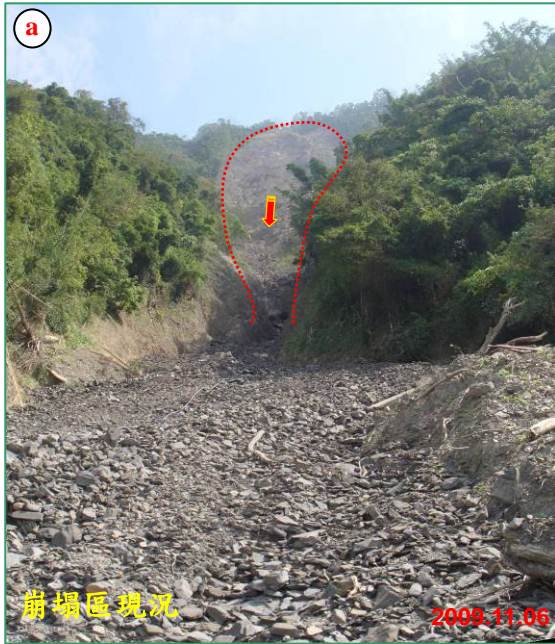
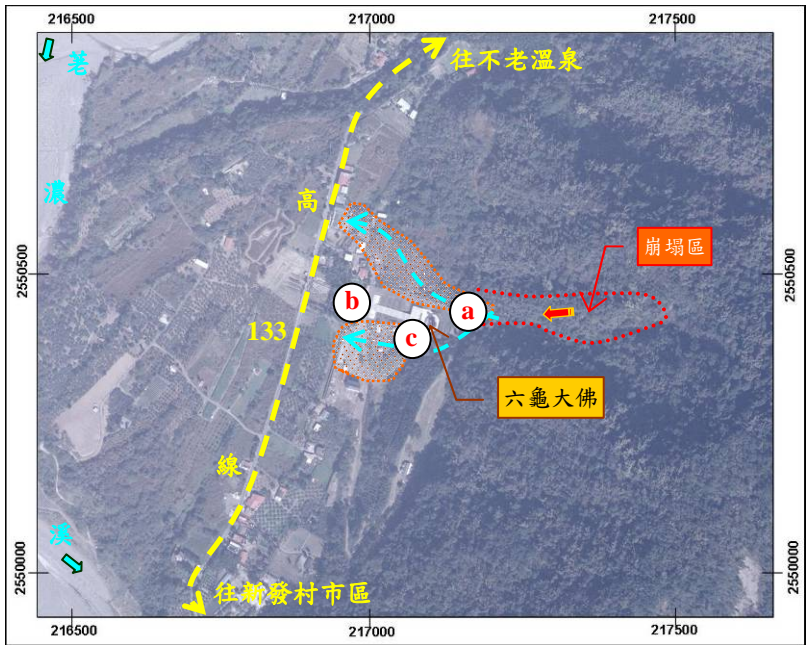
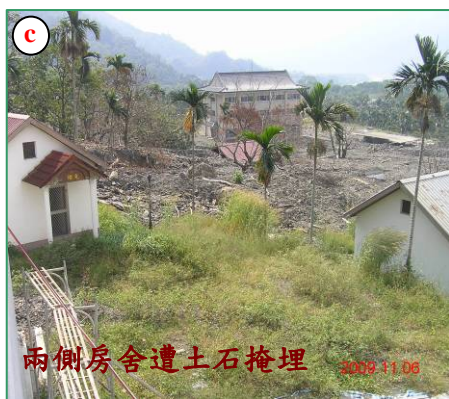
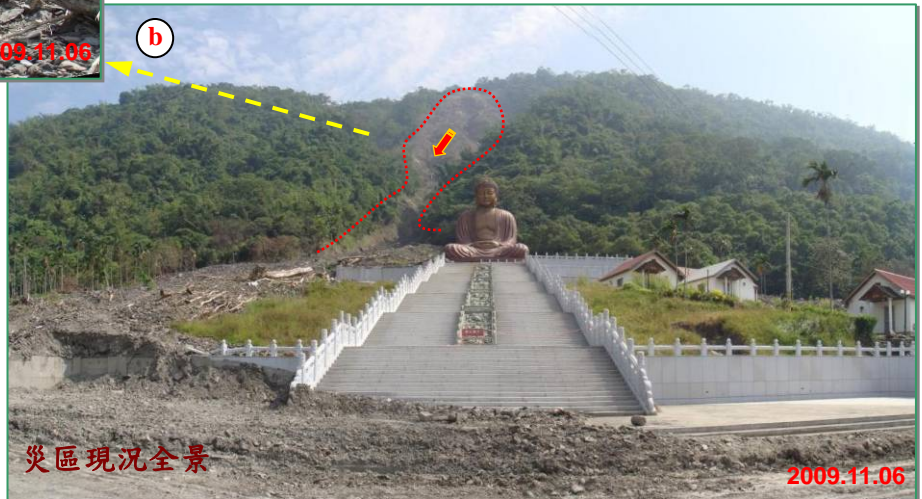
- ✓ 因莫拉克颱風所挾帶豪雨，導致六龜鄉新發村六龜大佛後方坡地發生崩塌，並引發土石流由大佛兩側向下方流動堆積，造成大佛下方兩側多戶民宅之掩埋受損災情。
- ✓ 房屋受損：約5棟淤埋。
