98年莫拉克颱風重大土石災例最速報

高雄縣一六龜鄉六龜村

98年莫拉克颱風-高雄六龜-016

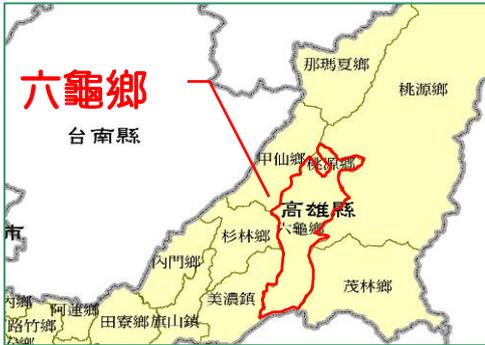
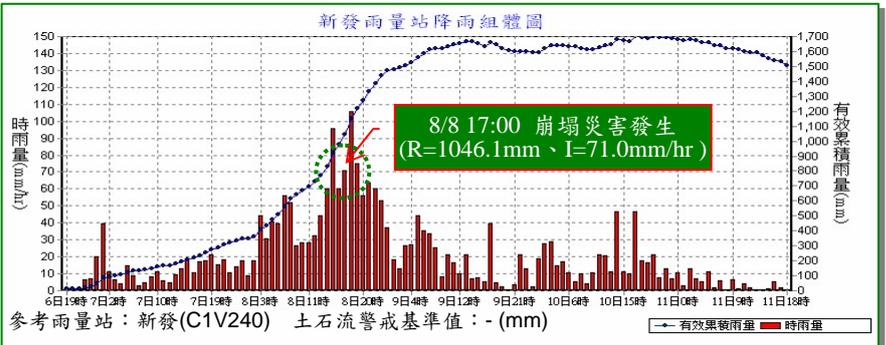
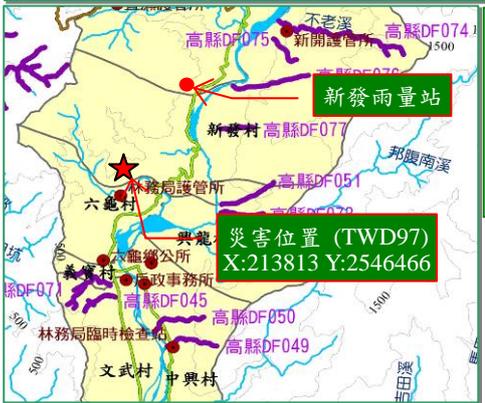
- ❖ 災區位置：六龜鄉六龜村 (彩蝶谷 20 鄰)
- ❖ 災害發生時間：8 月 8 日 17 時 00 分
- ❖ 災害類型：崩塌
- ❖ 有效累積雨量：1046.1mm

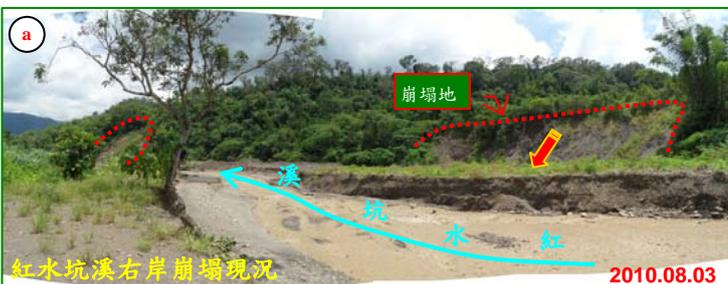
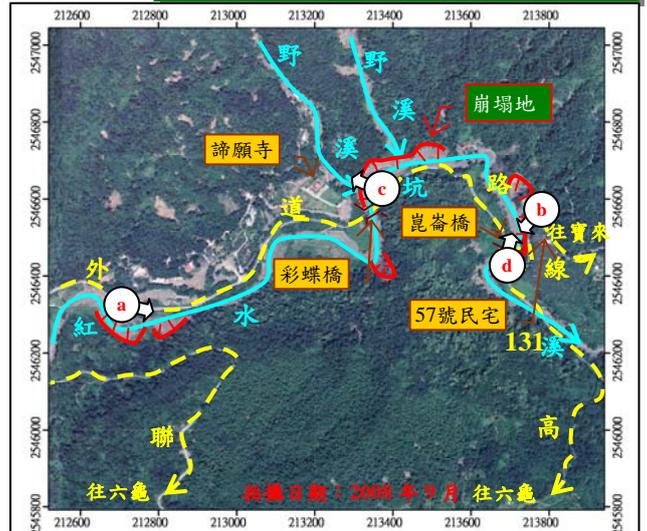
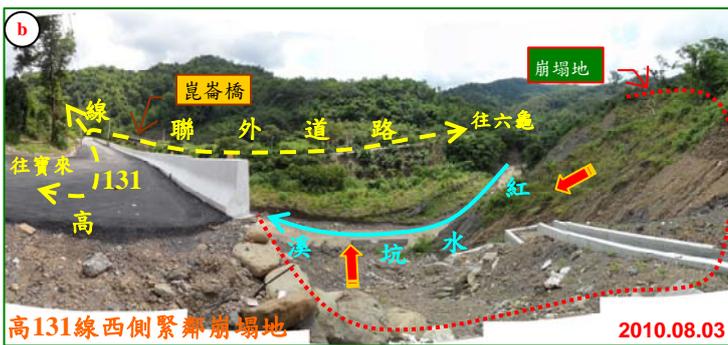
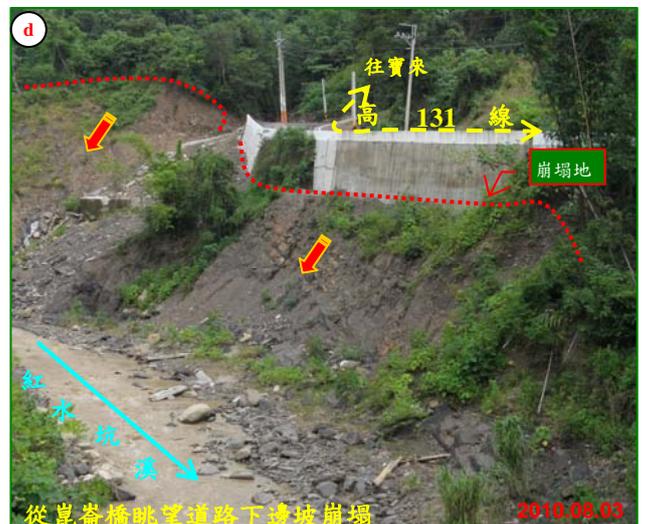
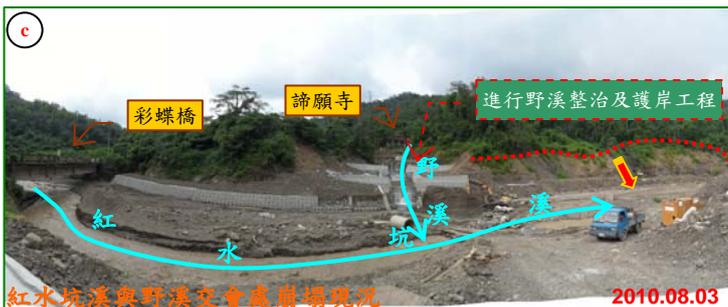
- ✓ 莫拉克颱風挾帶超大豪雨，致使彩蝶谷(紅水坑溪沿線)山坡發生崩塌，最大崩塌範圍寬約 30 公尺，長約 220 公尺，並造成彩蝶谷往寶來方向聯外道路多處損毀共計約 400 公尺、高 131 線六龜段第 95 號電線桿處損毀約 100 公尺，民宅及農舍遭崩塌土石掩埋。
- ✓ 人員傷亡：0 人。
- ✓ 房屋受損：2 棟。
- ✓ 道路毀損：共 500 公尺。
