98年莫拉克颱風重大土石災例最速報

高雄縣—桃源鄉梅山村

98年莫拉克颱風-高雄桃源-002

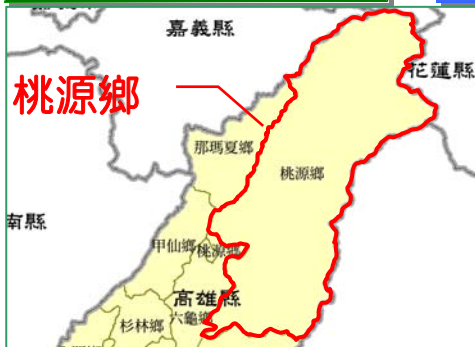
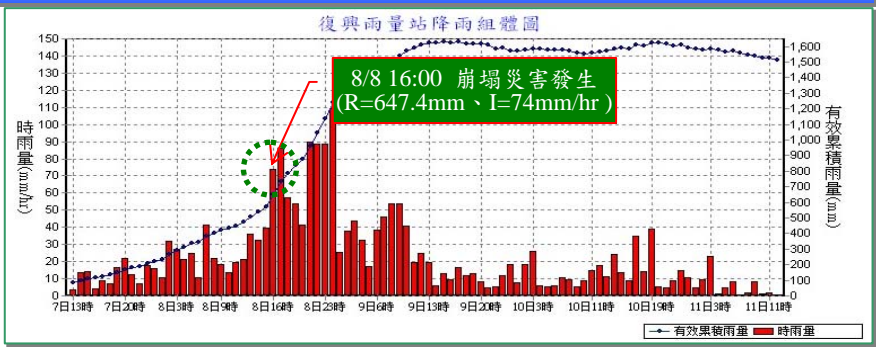
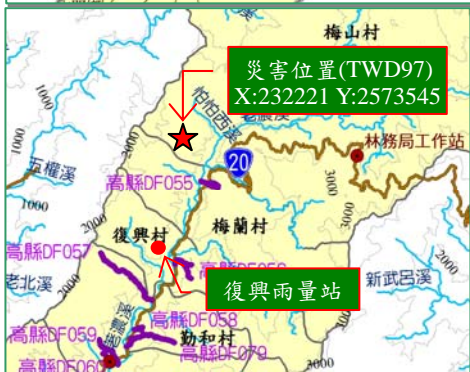
- 災區位置：桃源鄉梅山村 (梅山派出所後方)
- 災害發生時間：8月8日16時00分
- 災害類型：崩塌
- 有效累積雨量：647.4mm

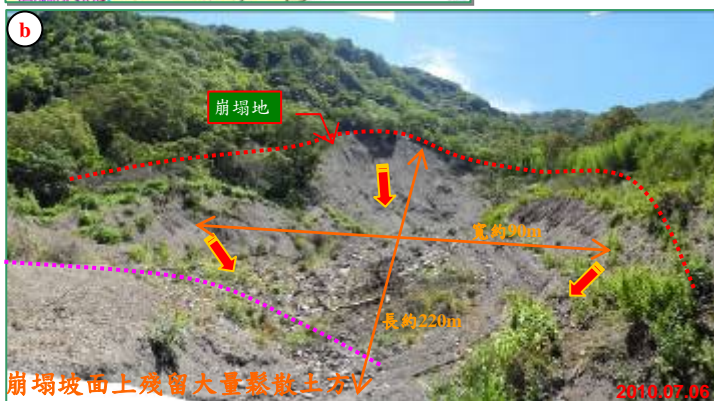
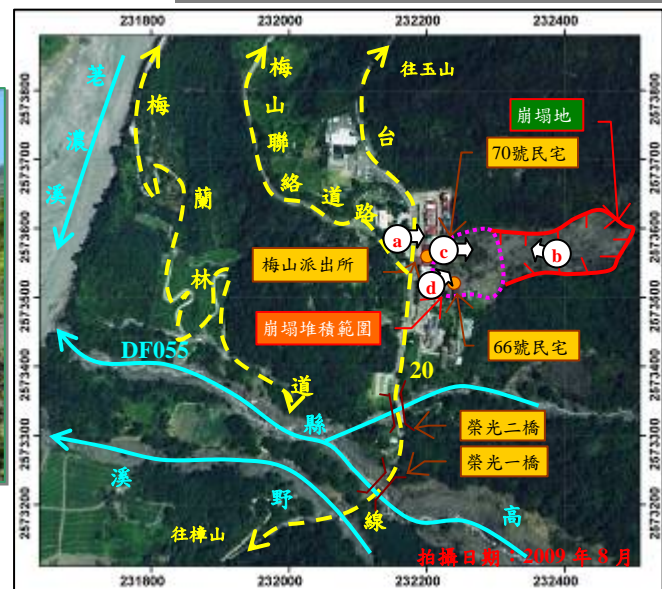
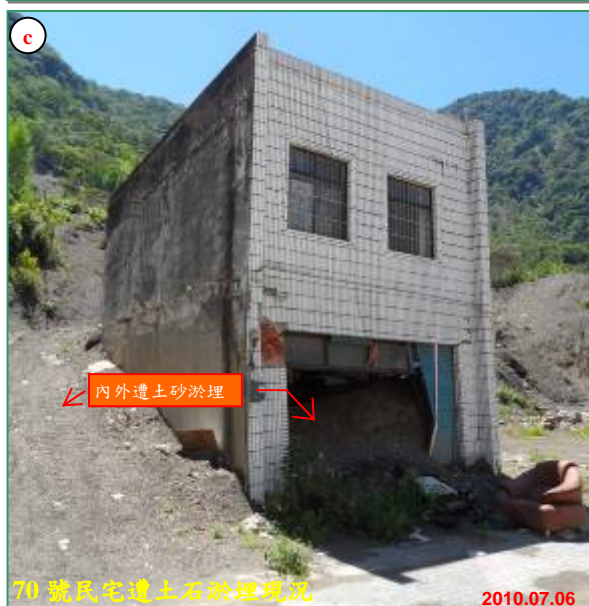
- 梅山派出所後方山坡地因莫拉克豪大雨造成寬約 90 公尺，長約 220 公尺的崩塌，導致 5 戶民宅被土砂淤埋。
- 崩塌土砂堆積範圍長約 100 公尺，寬約 110 公尺，高度達 10~12 公尺，並且崩塌地上仍殘留大量鬆散土砂。
- 房屋受損：5 棟。
- 人員傷亡：0 人。
- 道路損毀：無。
