98年莫拉克颱風重大土石災例最速報

高雄縣—甲仙鄉小林村

98年莫拉克颱風-高雄甲仙-007

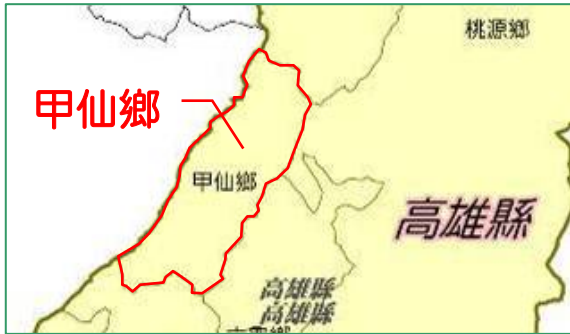
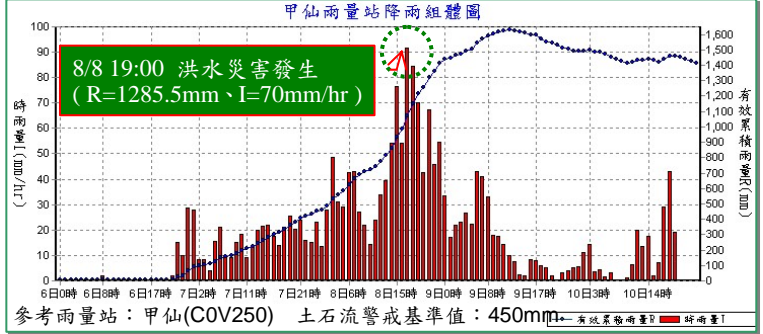
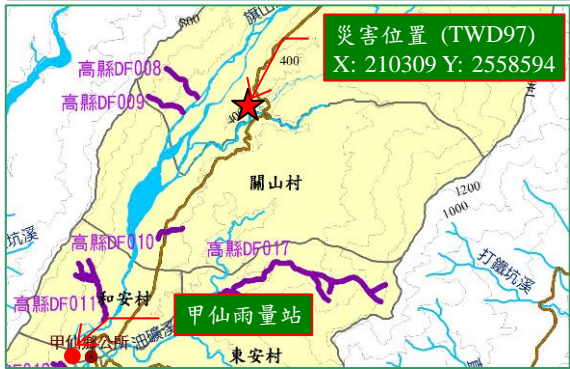
- ❖ 災區位置：甲仙鄉小林村北勢巷1號 (大北勢溪與旗山溪匯流處)
- ❖ 災害發生時間：8月8日19時00分
- ❖ 災害類型：洪水、崩塌
- ❖ 有效累積雨量：1,285.5mm

- ✓ 高雄縣甲仙鄉大北勢溪於莫拉克颱風期間發生洪水災害，沖毀橋梁一座並損壞北勢巷及週邊聯外道路。
- ✓ 道路毀損：約800公尺。
- ✓ 橋梁：1座。
