98年莫拉克颱風重大土石災例最速報

高雄縣—甲仙鄉小林村

98年莫拉克颱風-高雄甲仙-012

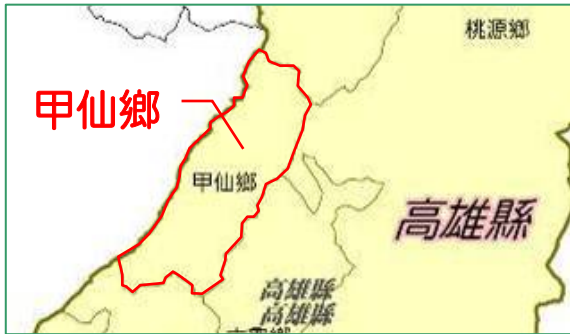
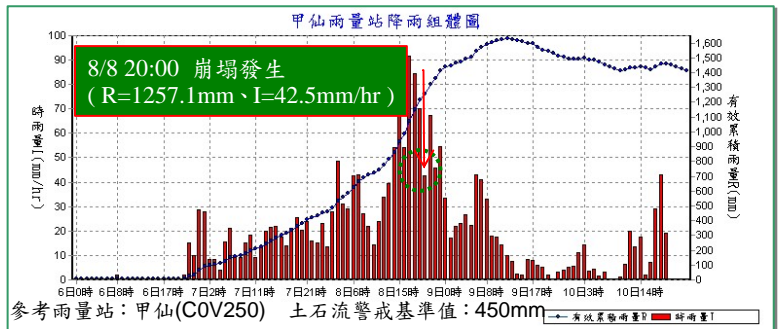
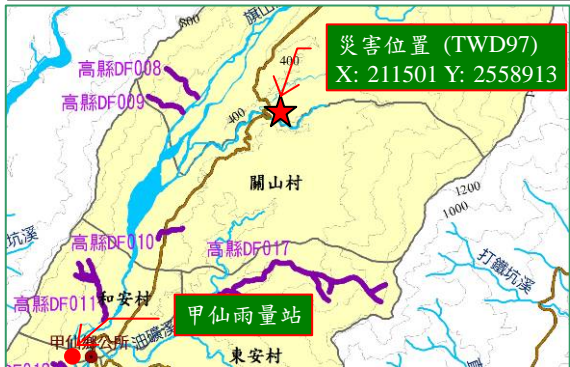
- ❖ 災區位置：第六號橋 (台21線約174K處)
 - ❖ 災害發生時間：8月8日6時0分
 - ❖ 災害類型：崩塌
 - ❖ 有效累積雨量：1257.1mm
- ❖ 災損描述與統計：
- ✓ 錦地巷1鄰發生崩塌、洪水災害，崩塌土石毀損農舍及五子寮林道，中斷通往2鄰之道路。
 - ✓ 五子寮山區山洪爆發造成民宅淹水。
 - ✓ 房屋受損：3戶。
 - ✓ 道路毀損：約250公尺。
