# 98年莫拉克颱風重大土石災例最速報

## 高雄縣—那瑪夏鄉瑪雅村

### 98年莫拉克颱風-高雄那瑪夏-001

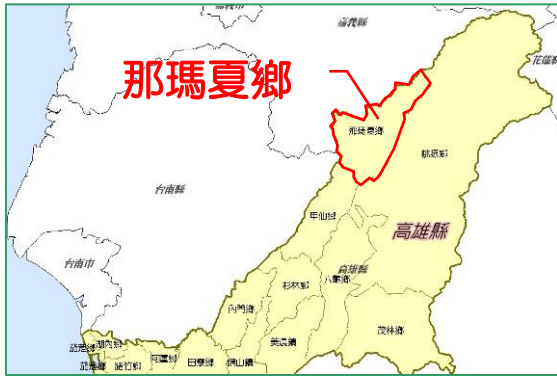
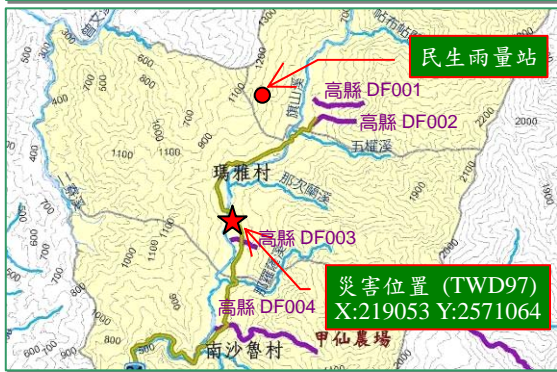
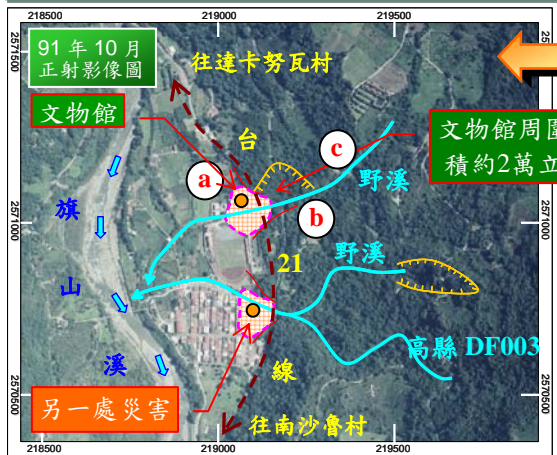
- ◆災區位置：那瑪夏鄉瑪雅村 (台21線月兒橋旁文物館)
  - ◆災害發生時間：8月8日16時
  - ◆災害類型：土石流
  - ◆有效累積雨量：712.6mm
- ◆災損描述與統計：
- ✓文物館旁野溪於8月8日下午爆發土石流災害，土石侵入文物館及多處民宅，所幸人員已事前疏散，並未造成人員傷亡。
  - ✓房屋受損：3棟。
  - ✓道路毀損：400公尺。
